# 電動破壞工具鋰電池火災調查案例探討

Discussion of Fires Caused by Lithium Batteries in Electric Firefighting Break-in Tools

作者：臺北市消防局火災鑑定會委員及火災調查科

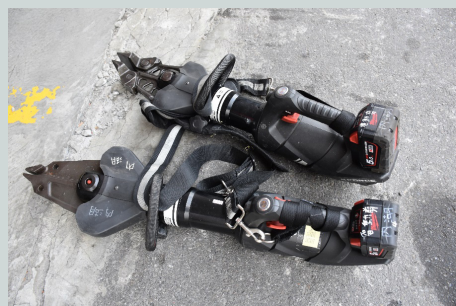
圖 1、電動破壞工具

- 一、火災發生時間：112 年 1 月 28 日下午 2 時許
- 二、火災發生地點：消防分隊值班室
- 三、火災概況：火災發生前一日分隊使用電動破壞工具（如圖 1）執行火災勤務，使用過程中無異狀，亦未有碰撞、掉落等之情形。因隔日發現電池電量不足，由值班人員從早上 8 點多將電池充電到下午 2 點多，於下午 2 點多電池冒煙、起火。火災現場造成消防分隊值班室內充電中電池組及充電座受燒燬，火勢未波及其他物品及建築物。
- 四、起火處：研判電池組內部中間一帶為最先起火處
- 五、起火原因：研判起火原因以電氣因素（於充電中發生異常）致起火燃燒之可能性較大
- 六、經查此款破壞工具電池組已使用約 3 年（如圖 2）。目前廠商已經不進口此款電池組，改進口新款電池組。

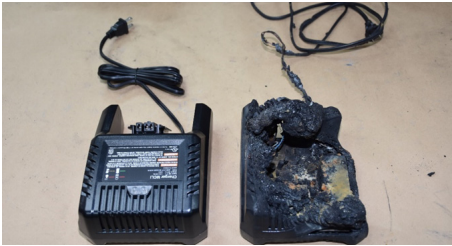
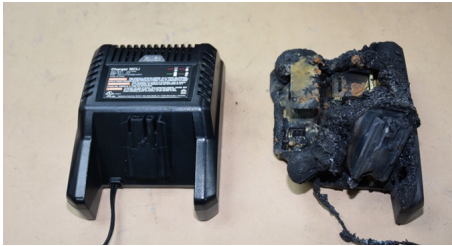
| 充電座燃燒狀況 | | |

(一) 充電座燃燒狀況：充電座上殼以靠後側受燒熔、燒失較嚴重。檢視充電座內部電路板僅輕微燒損，內部配線被覆尚完好。

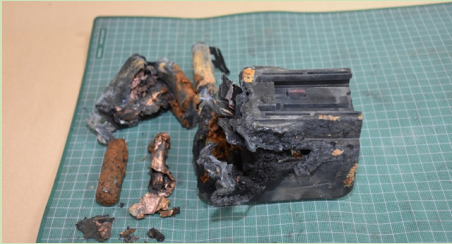
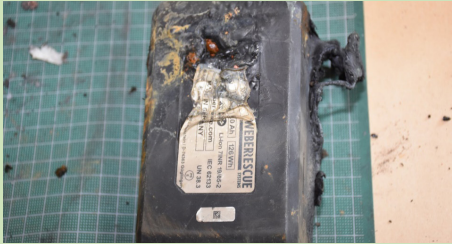
| 電池組燃燒狀況 | | |

(二) 電池組燃燒狀況：電池組以前側受燒燬較嚴重。檢視電池組外殼未有破裂、受撞擊痕跡，底座以靠內部受燒熔較嚴重，並有燒失、穿孔之情形。

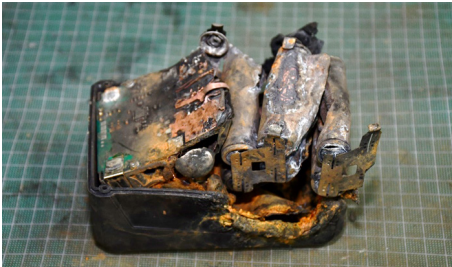
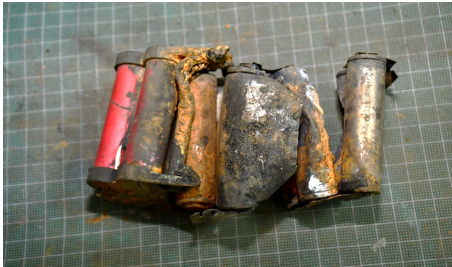
| 電池組內部燃燒狀況 | | |

(三) 電池組內部燃燒狀況：檢視電池組內部電路板以前端靠下方受燒失、變色較嚴重，電路板下方電池芯嚴重受燒變色、變形。檢視電池組以中間一帶電池芯呈現由內往外爆裂、變形較嚴重，且電池芯內極板受燒噴出。

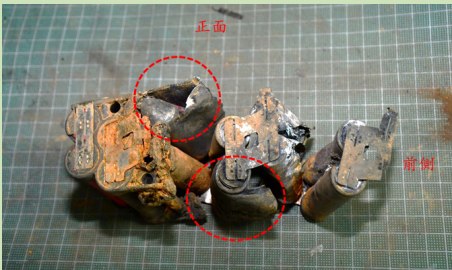
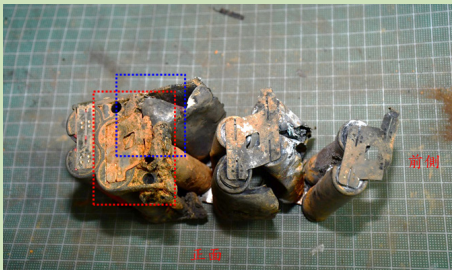
| 電池組右側燃燒狀況 | | |

(四) 電池組右側燃燒狀況：檢視電池組內電池芯中有 1 顆呈現鐵鏽色，與其他電池芯受燒變色不同，其周圍為 2 顆受燒爆開電池芯 (紅圈標示) 檢視電池組右側連接板以靠鐵鏽色電池芯一帶受鏽蝕較嚴重 (紅框標示)，受燒後以靠右上負極連接板受燒熔斷較嚴重 (藍框標示)。

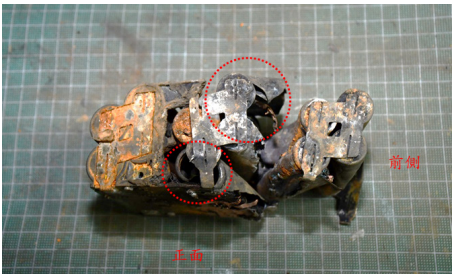
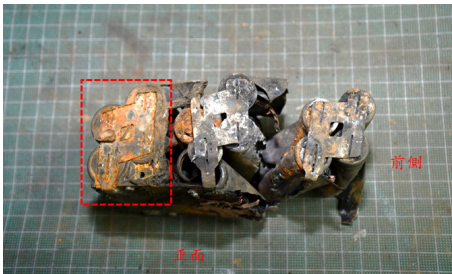
| 電池組左側燃燒狀況 | | |

(五) 電池組左側燃燒狀況：檢視電池組內電池芯中有 1 顆呈現鐵鏽色，與其他電池芯受燒變色不同，其周圍

為 2 顆受燒爆開電池芯 (紅圈標示)。檢視電池組左側連接板均尚完好，僅連接板後側受鏽蝕較嚴重 (紅框標示)。

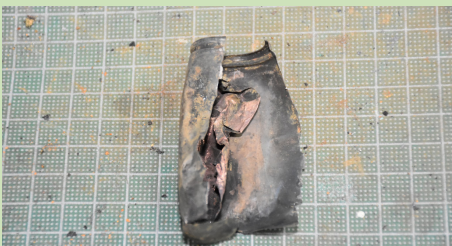
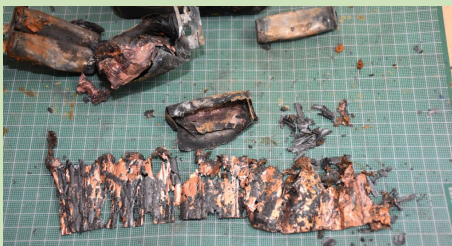
| 電池芯燃燒狀況 | | |

(六) 電池芯燃燒狀況：檢視 2 顆爆開電池芯僅鐵鏽色電池芯上方之電池芯 (與鐵鏽色電池芯同連接板) 受燒爆開、飛出，內部極板噴出最為嚴重 (紅圈標示)。檢視爆開、內部極板噴出之電池芯外殼內部嚴重受燒變色。檢視噴出之電池芯內極板嚴重受燒失，殘存極板有受燒穿、破裂情形。綜上所述，電池內部中間一帶燃燒最為劇烈。

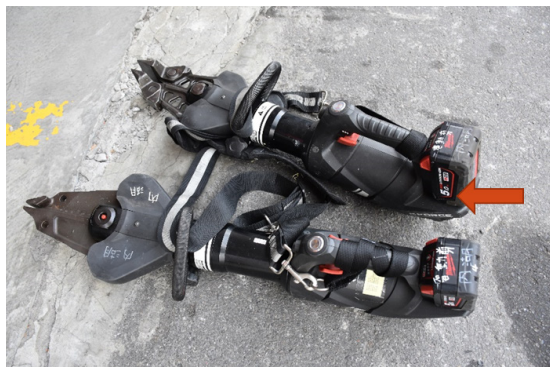
圖 7、破壞工具電池芯位置比對

(一) 電動破壞工具使用時電池狀態比對，鍵頭處是生鏽的電池芯位置，如圖 7。

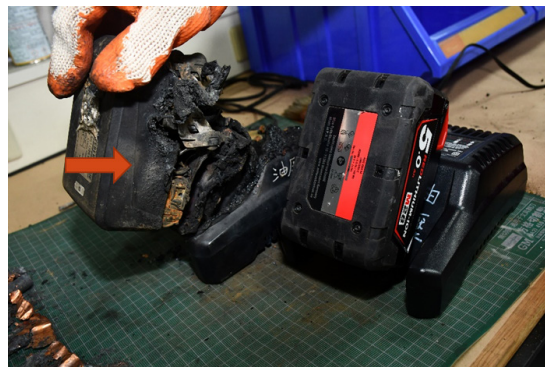
圖 8、充電時電池芯位置比對

(二) 充電狀態比對，鍵頭處為生鏽的電池芯位置，如圖 8。

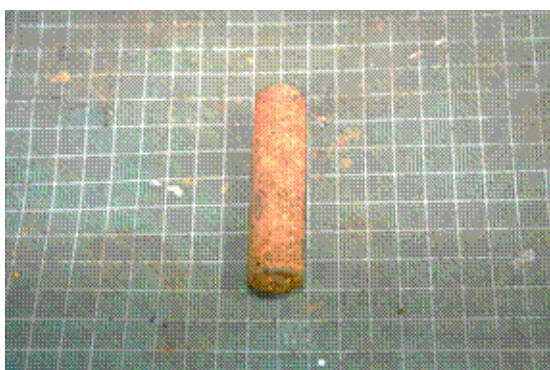
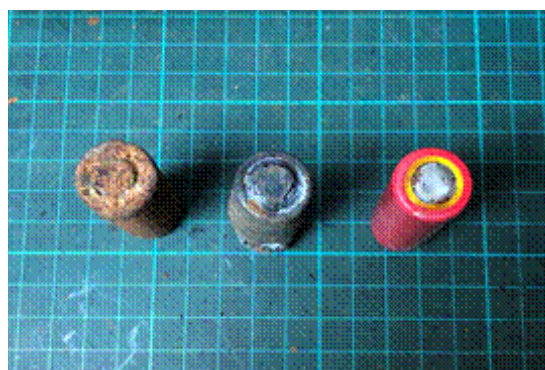
圖 9、電池芯鏽蝕狀況

圖 10、正極接點亦鏽蝕嚴重

電池芯外觀金屬鏽蝕嚴重，正極接點亦鏽蝕嚴重 (圖 9、圖 10)。

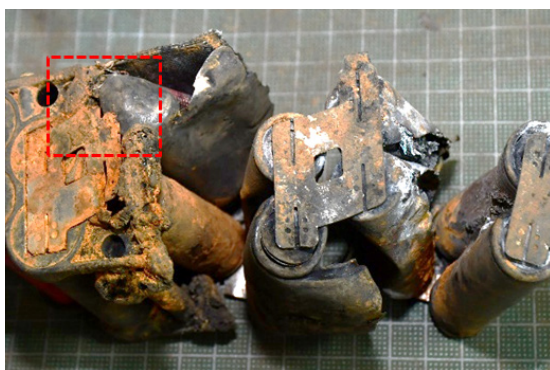
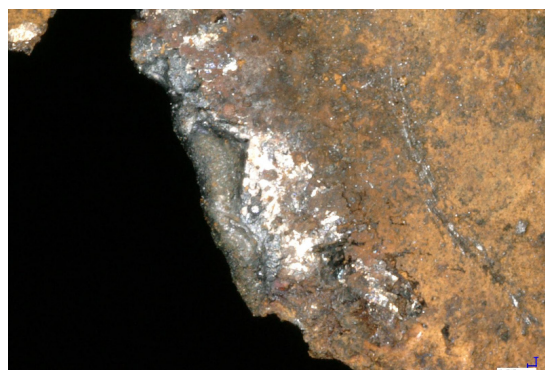
圖 11、電池組右側連接板

圖 12、電弧燒熔痕跡

顯微鏡檢視發現右側第 3 片連接板（紅框處）殘留電弧燒熔痕跡，如圖 11 及圖 12。

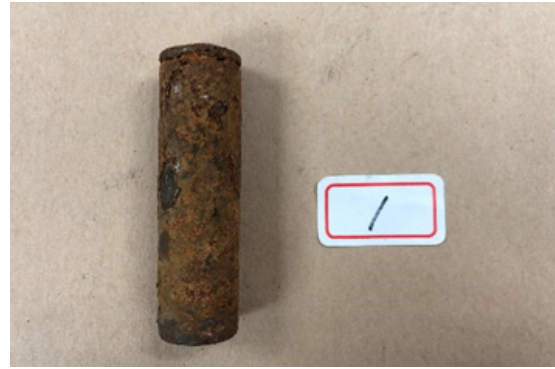
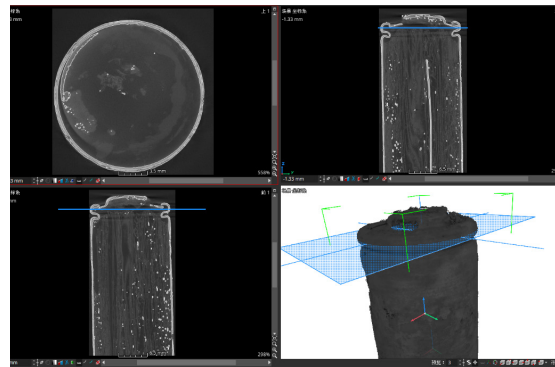
圖 14、編號 1 為鏽蝕最嚴重電池芯

（二）編號 1 為鏽蝕最嚴重電池芯，經電腦斷層攝影內部最上層破壞板已破裂，內部極板有受損情形，如圖 14、圖 15。

圖 15、內部極板有受損情形

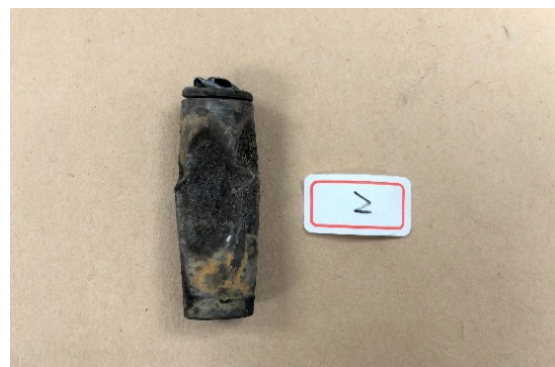
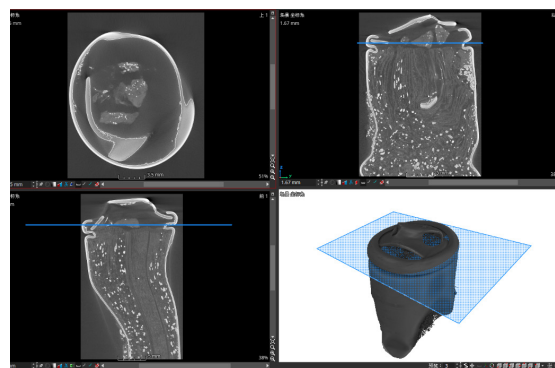
（三）編號 2 為正極爆開、外殼嚴重扭曲變形電池芯，經電腦斷層攝影內部最上層破壞板已破裂，內部極板有受損情形，如圖 16、圖 17。

圖 16、正極爆開電池芯

圖 17、正極爆開電池芯 CT 拍攝

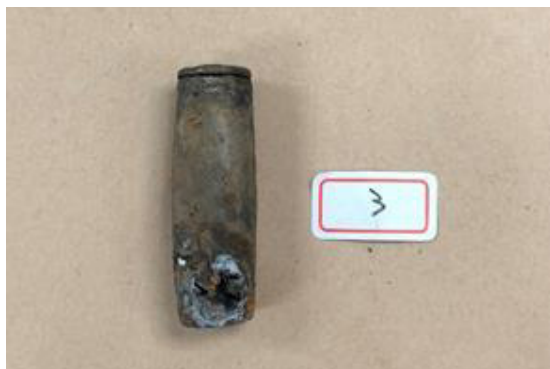
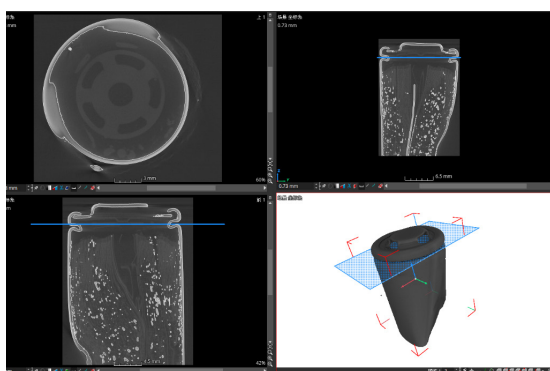
（四）編號 3 為外殼下方有爆開電池芯，經電腦斷層攝影內部最上層破壞板未破裂，內部極板有受損情形，如圖 18、圖 19。

圖 18、外殼下方爆開電池芯

圖 19、外殼下方爆開電池芯 CT 拍攝

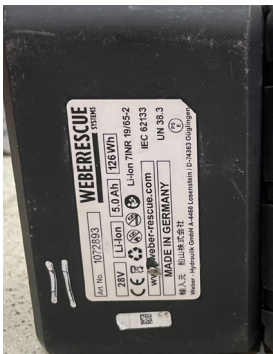
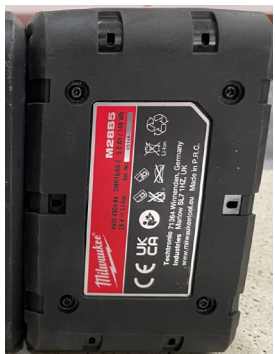
| 電池 | 舊款電池 | 新款電池 |
|---|---|---|
| 底座 | | |

(二) 新舊電池組比對，新電池組於電路板上設有密封膠條，底座設有導水溝、排水孔（排氣孔），而舊電池組均沒有，如表 3。

| 電池 | 舊款電池 | 新款電池 |
|---|---|---|
| | 底座未設有排水孔（排氣孔） | 底座設有排水孔（排氣孔） |

為預防類似火災發生，確保此款破壞器材操作安全，本次事故產品已通報經濟部標準檢驗局及行政院消費者保護等單位，同時也建議廠商應召回換新。然本次起火事故同款電池組，亦作為各直轄市、縣市政府消防局電動破壞工具之電源使用，為防範類似事件發生，本局已提供相關調查案例，建議優先汰換此款電池組，並於汰換前因該電池組未具有防水功能，使用時須注意下列事項：

- 一、不建議長時間充電，電池顯示綠燈時（滿電狀態）應立即移除電池組。
- 二、使用完畢後應先將電池組擺正使排水孔朝下將水份排出後再進行充電。
- 三、使用時應避免碰撞、撞擊。
- 四、若出現燈號顯示異常時，請立刻停止使用或充電。
