# 臺北市近6年鋰電池火災案例分析

Analysis of Lithium Battery Fire Incidents in Taipei City Over the Past 6 Years

圖、文：臺北市消防局 謝佩臻

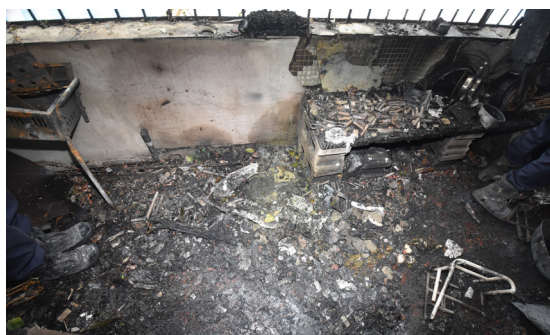
◎案件概述：本案店家為販售及維修鋰電池之場所，現場擺放多款待維修、販售之鋰電池組，起火原因經調查不排除為鋰電池內部因故異常致起火燃燒。

圖 8、檢視電動載具停放處地面散落大量電池芯及內部極板

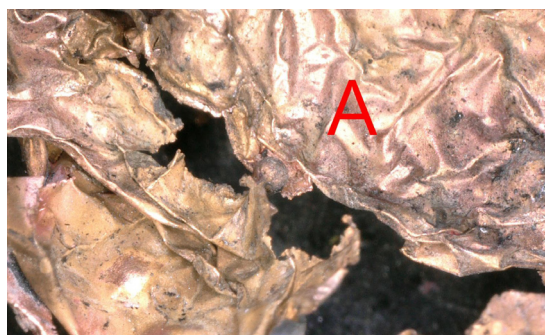
圖 9、鋰電池銅箔極板巨觀呈現電弧熔痕特徵

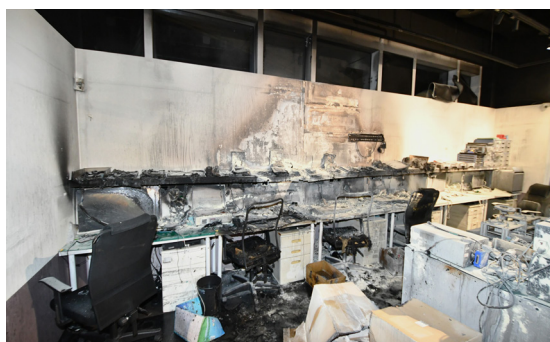
◎案件概述：本案係故障待修手機放置維修區層板上自行起火，起火原因經調查不排除為待修手機鋰電池內部異常致起火燃燒。

圖 9、維修區內工作桌及層板擺放多支待修手機及平板電腦部分受燒損

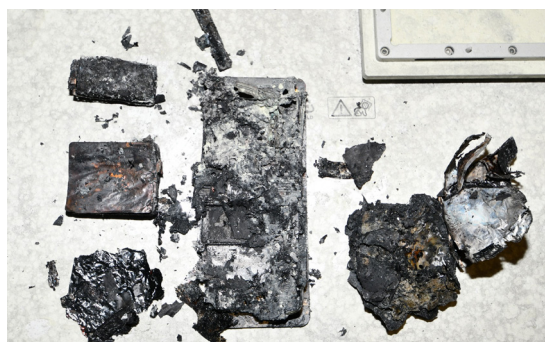
圖 10、手機內部的電池芯外殼膨脹變形，部分鋰電池隔離膜有受燒破損情形

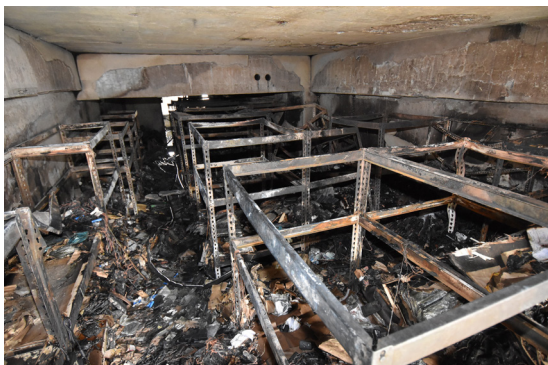
◎案件概述：倉庫內放置各式全新筆記型電腦之鋰電池及汰換之廢棄電池，放置前未使用或充電。起火原因不排除為廢棄鋰電池內部異常致起火燃燒。

圖 12、起火戶全區堆放各式筆記型電腦電池及筆記型電腦用品

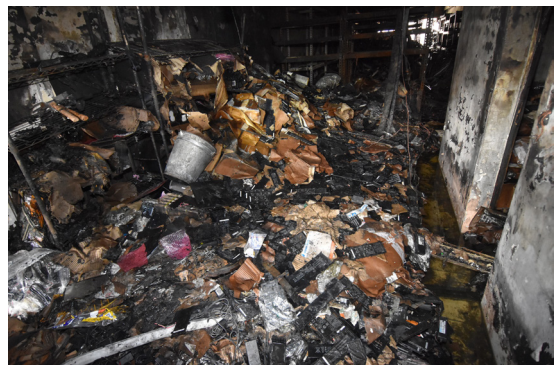
圖 13、以堆放廢電池處受燒燬最嚴重

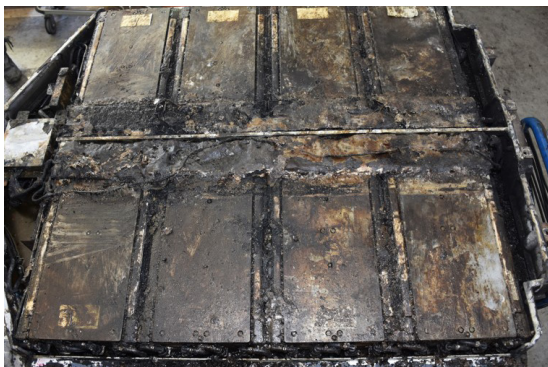
◎案件概述：車輛於行進間突然失去動力，故障燈亮起，不久聞到異味，發現底盤有白煙冒出。調查發現起火原因係以鋰電池模組間連接之電樁頭銅片因接觸不良致起火燃燒之可能性較大。

圖 14、檢視車輛電池組均無異狀

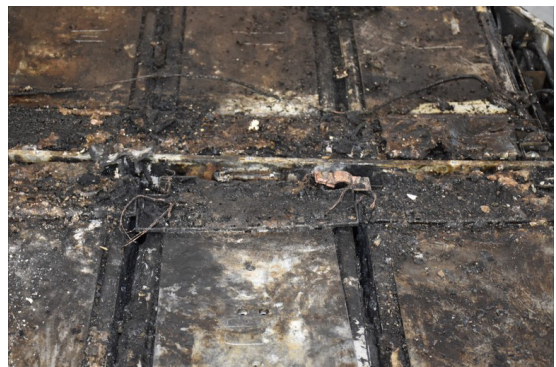
圖 15、橋接鋰電池組之電樁頭受燒熔融重

本市 2 件電動汽車均為純電動車，調查其鋰電池致災因素，發現其中一案為鋰電池模組間連接之電樁頭銅片因接觸不良致起火燃燒。另一案發生在報廢車回收廠，起火車約於火災前 10 天發生車禍，不排除車輛鋰電池因遭受外力撞擊致內部短路異常，雖無繼續使用車輛（停放於報廢車廠），鋰電池內部仍持續進行化學反應，最終因熱失控而起火燃燒。

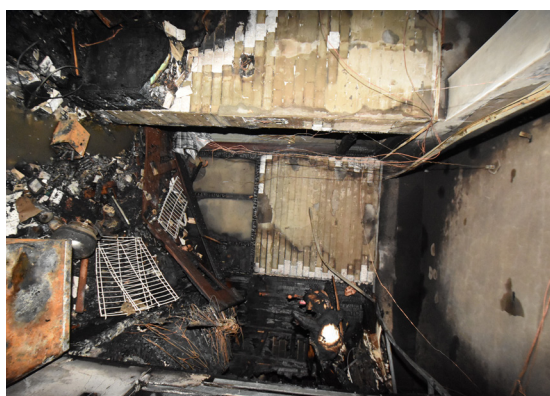
◎案件概述：案件概述：本案為 18650 鋰電池組起火時為充飽電放置中狀態，起火原因不排除為鋰電池內部因故異常致起火燃燒。

圖 16、玄關及擺放物品均以靠鋰電池組擺放處受燒燬較嚴重

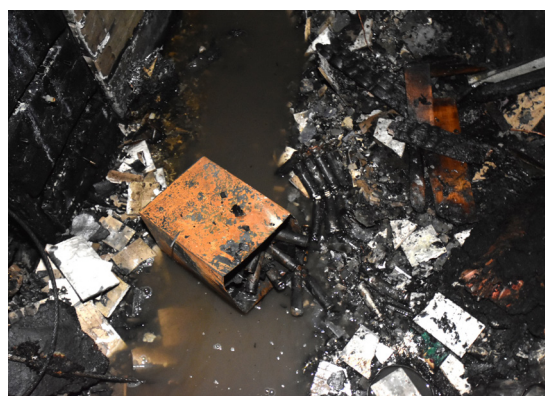
圖 17、客廳靠玄關一帶發現受燒爆開之鋰電池組，金屬上蓋及內部鋰電池飛散，檢視電池芯有由內往外膨脹變形痕跡

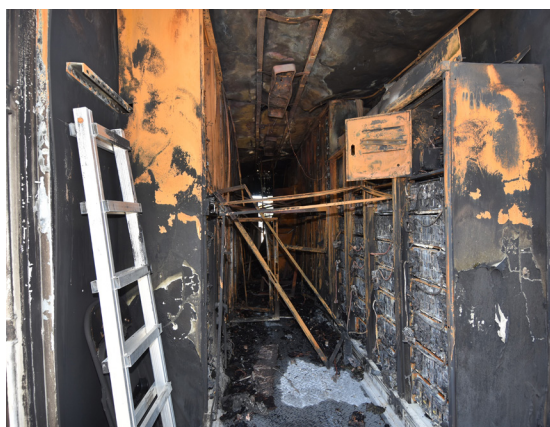
◎案件概述：本案起火貨櫃屋儲能設備係由廠商自行組裝，安裝完畢後進行設備測試即發生火災，現場使用檢驗合格之鋰聚合物電池，起火原因經調查不排除為鋰電池模組電路板異常致起火燃燒。

圖 18、儲能櫃內鋰電池受火燒燬

本市近 6 年僅發生一件鋰電池儲能櫃火災。因儲能設備目前仍以廠商自行安裝後測試儲能及電力傳輸功能為主，若鋰電池模組組裝時橋接板未確實安裝（包含鎖附螺絲扭力不足），則可

能造成螺絲偏移、滑牙，致橋接板接點阻抗過大，產生高溫而起火燃燒。

應由原廠專業技師進行安裝或具專業資格人員安裝。用電配線應符合電業法及屋內線路裝置規則之規定。

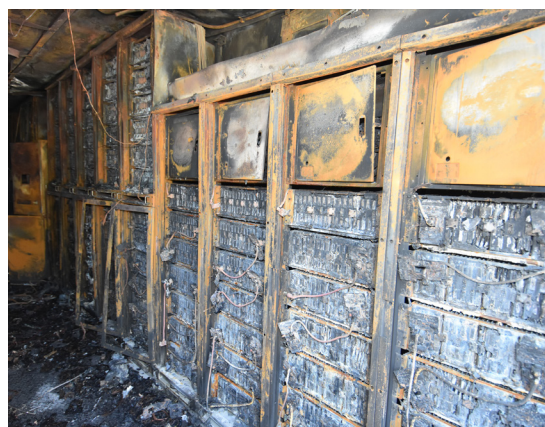
圖 19、電池櫃緩衝電池及隔離電池放置情形
