# 燃油車、電動車災例與調查省思

## Fuel and Electric Vehicle Accidents: Case Studies and Investigative Reflections

圖、文、臺南市政府消防局 蔡旭棋

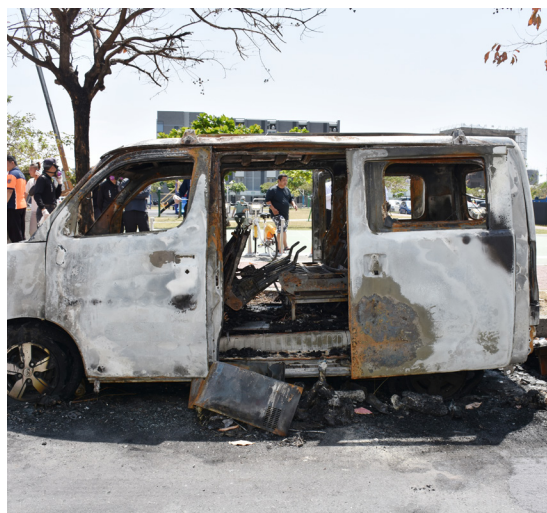
（二）車輛類型與停放位置：燃油廂型車，停放於公園旁（圖 1）。

圖 1、燃油廂型車停放位置與受燒後外觀

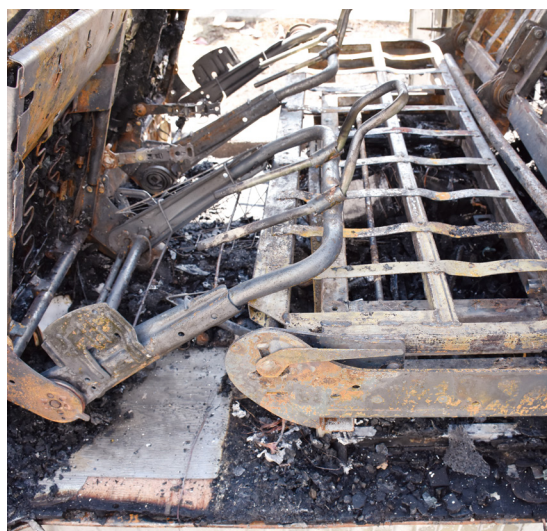
經查起火車輛廂型車為做生意及露營之用，車內有擺放露營用品、濾水設備，火災發生前 20 分鐘（約 17 時許）停放於公園西側路旁，當時駕駛（所有人）帶小孩前往公園騎腳踏車，民眾報案警員告知車子在冒煙，駕駛透過窗戶發現車內濃煙密布，打開車門後發現內部有火煙，大量濃煙竄出，接著看到中排座椅下方有火苗（圖 2），那時座椅、車內物品還未起火，車子周邊及車底並無火煙。廂型車於去（112）年 12 月初進行改裝，中排座椅下方有加裝的鋰鐵電池、太

圖 2、目擊者發現初期火勢位置

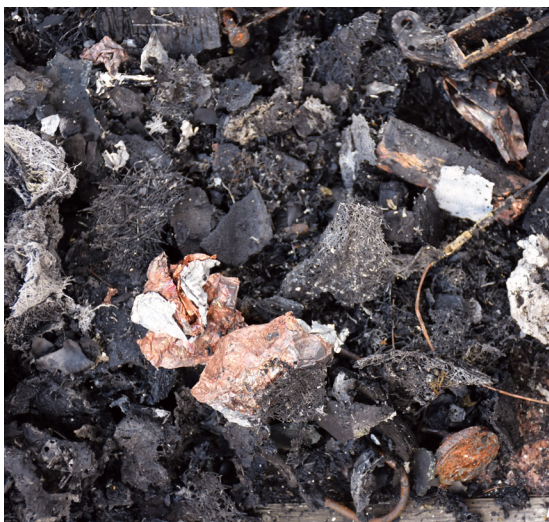
經勘察本案起火處位於廂型車中排座椅附近處，而於該處附近可發現相當多爆開之鋰電池芯片、單元及組件散落（圖 3），經逐層清理、挖掘，

■ 圖 3、起火處附近發現相當多爆開鋰電池芯片、單元及散落組件

- （一）燃油車因故改裝鋰電池相關設備，須經原廠審慎評估，並由專業技師施作，完成後，仍應注意該設備仍潛藏危險因子。
- （二）燃油車中鋰電池組加裝太陽能充電裝置，相關設備與組件組裝後，整組發、蓄電設備非屬原廠車輛所設計、規劃與配裝，其危險性越甚，基於安全考量，仍應避免。
- （三）燃油車輛因故必要裝設太陽能、鋰電池之發、蓄電設備，各零組件之應選購應具有合格標章之原廠零組件，且須經合格技師裝設。
- （四）燃油車輛裝設鋰電池模組應妥為裝設避免震動（考慮避震），並應避免穿刺、破損。裝設處應避免陽光直射或車輛內高溫環境。

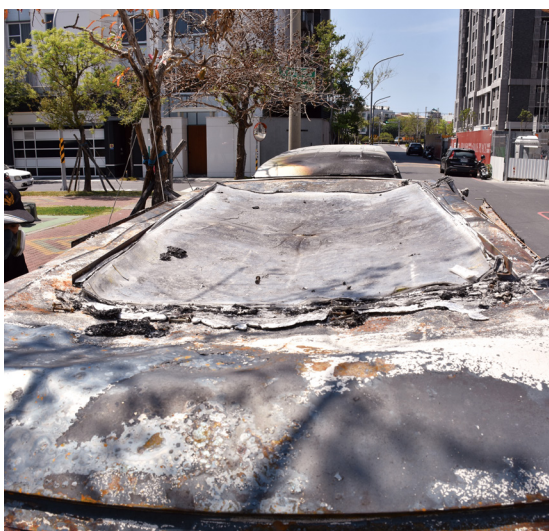
■ 圖 4、裝置於車頂之太陽能板受燒後附著於車頂上

發現其中排座椅下方處改裝 3 組大型鋰電池組，左側者已爆開，外觀無法辨識，而太陽能板裝置於車廂頂上（圖 4），相關逆變器與充電器組件受燒後已無法辨識（圖 5），基於上述，研判本火警案之起火原因為「鋰電池失效或故障」所致。

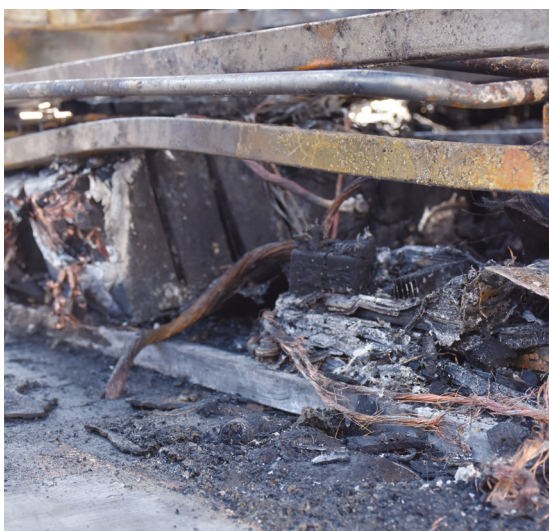
■ 圖 5、破損之鋰電池組、逆變器與零組件受燒後情況

(五) 燃油車輛裝設鋰電池模組時，應時時點檢，一旦發現鋰電池模組有膨脹、變形或異常高溫時，請連絡原廠檢修，並依據原廠手冊裝設、使用及保養，以降低鋰電池模組之可能潛在危險性。

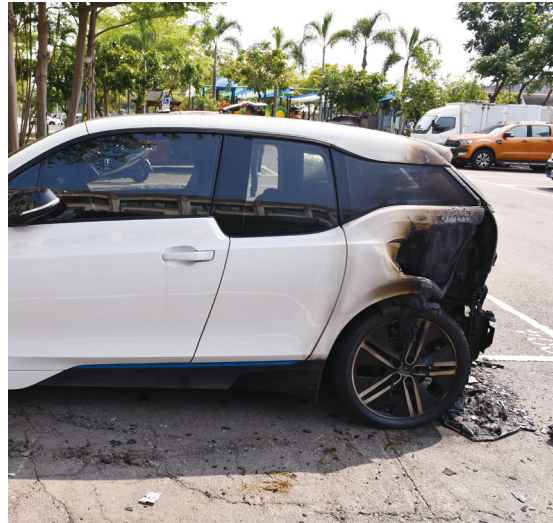
- （一）報案時間：113 年 4 月 12 日
- （二）車輛類型與停放位置：電動小客車原停放家中車庫，經發現車尾冒煙，駕駛（所有人）將其駛往鄰近停車場（圖 6）。
- （三）案情敘述：

圖 6、電動車停放位置與受燒後外觀

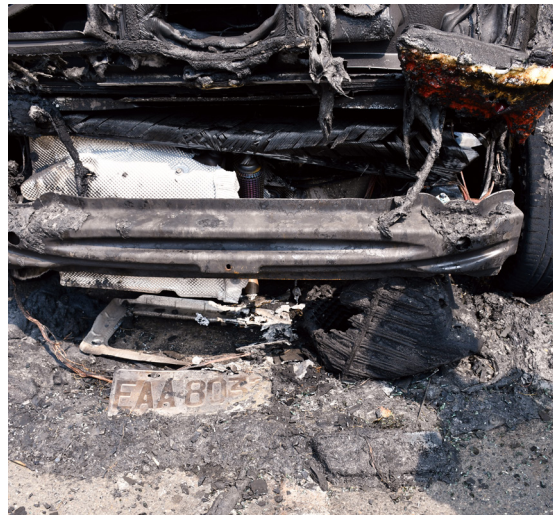
經現場勘察，本火警案之起火處位於車尾之底盤附近處（圖 7），車廂內除略微煙燻外，並未嚴重受燒。逐層清理、挖掘與拆卸車尾相關零（機）件，發現其底盤之鋰電池設備並未受燒（圖 8），而車頭之電池高壓電源配線亦無受燒情況（圖 9），顯示自小客之受燒與鋰電池組件與配線並不相關，再者，檢視該車輛之燃油配管於車尾處有洩漏跡象（圖 10），而該處亦鄰近排氣管、觸媒轉換器等高溫處所（圖 11），基於上述，研判本火警案之起火原因為「燃油管路洩漏」所致。

圖 7、電動車燃燒情況與起火處位置

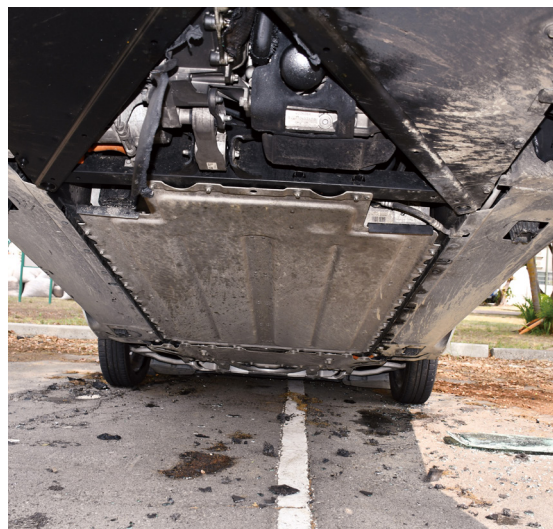
圖 8、電動車底盤處鋰電池組並未受燒情形

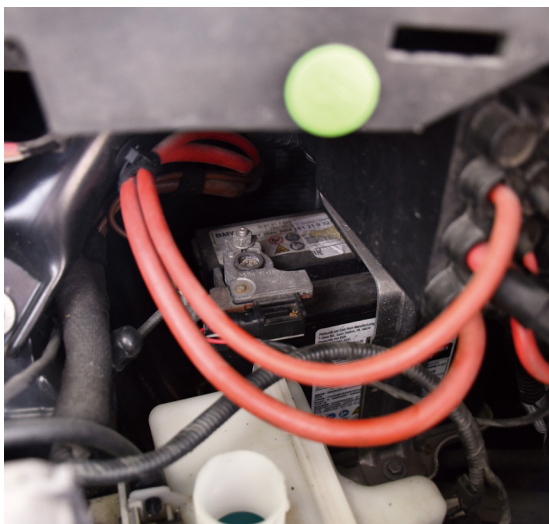
圖 9、電動車車頭附近之高壓電源配線與組件並未受燒

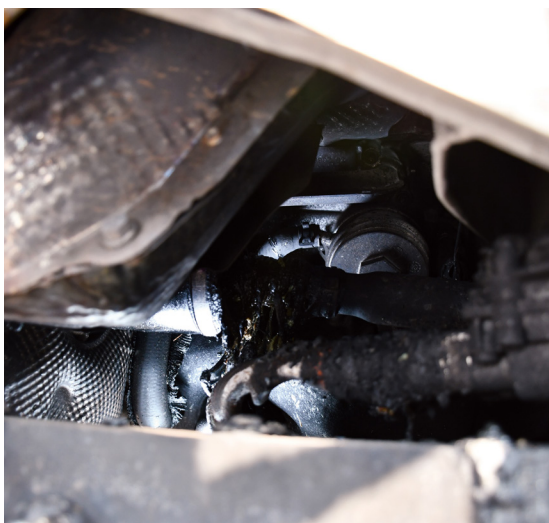
圖 10、檢視電動車車尾之燃油配管有油料洩漏情況

(六) 配置燃油系統之混合動力車輛，勘察時，除注意供電設備（鋰電池模組之相關零組件）外，燃油發電設備亦應注意檢視。

(七) 電動車輛雖平時以「電」為動力，當電力耗損時或不足時，則啟動燃油發電，因此，燃油發電機平時雖為備用，但進廠保養時，亦應注意其相關性能測試。

(八) 當電動車輛使用燃油系統發電機發電行駛時，如發現異常警示、冒煙或車廂內瀰漫異味，則應進廠檢修，釐清原因，切勿「習以為常」而忽略。

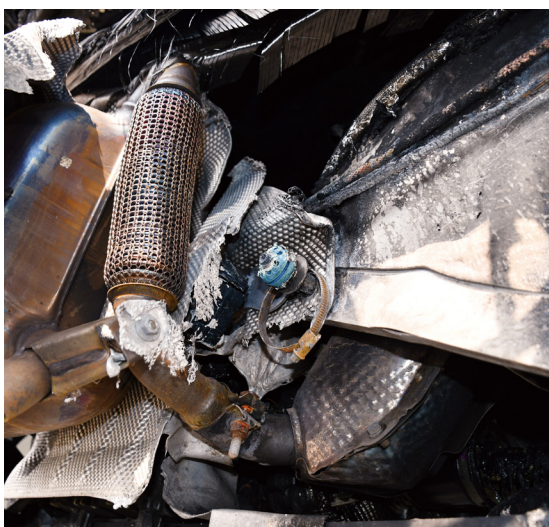
圖 11、車尾燃油配管附近之排氣管與觸媒轉換器等高溫設備
