# 泡棉工廠火災案例探討

## Manufacturing Facility Fire Case Study

圖、文：新北市政府消防局火災鑑識中心 陳逸帆

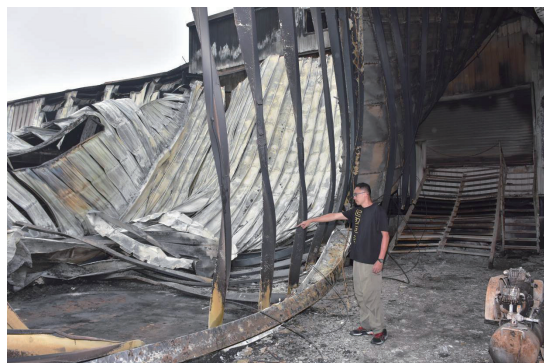
2. 依現場燃燒後狀況、火流路徑，其餘廠房均係受散熱倉庫火勢延燒所致；復經逐層清理、檢視，散熱倉庫以東側中間附近泡棉半成品放置處受燒燬最顯嚴重，起火處為散熱倉庫東側中間附近，由該處起火後向四周處所延燒。

圖 2、勘察現場該公司員工指認案發當日下午泡棉擺放於散熱倉庫東側中間附近

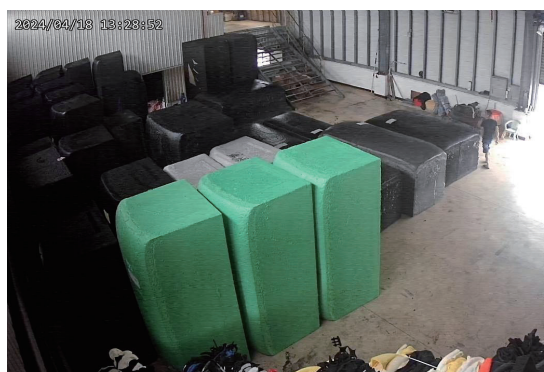
3. 經調閱散熱倉庫監視錄影畫面及員工供述內容，可知於 113 年 4 月○日 13 時 28 分 52 秒許人員將新製成之泡棉半成品擺放於散熱倉庫東側中間附近，另於○日 21 時 28 分 24 秒許該處附近泡棉間冒出白煙。

圖 3、經調閱散熱倉庫內部監視錄影畫面，可知於 113 年 4 月○日 13 時 28 分 52 秒廠內員工（箭頭處）將新製成之泡棉半成品推至散熱倉庫東側中間擺放

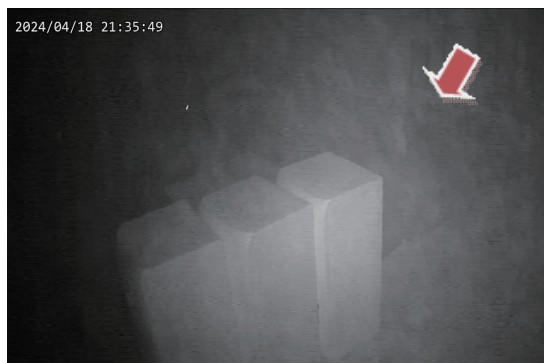
4. 據公司技術人員談話筆錄供稱內容，泡棉發泡成固體後，1 至 4 小時內泡棉中心溫度由 80℃ 緩增至 120℃，約需 4 小時左右溫度才能降至室溫，當泡棉無法正常降溫時，則會導致泡棉本體悶燒起火，該公司 101 年亦曾發生泡棉悶燒起火之火災案件。

圖 4、於 113 年 4 月○日 21 時 35 分 49 秒可見新擺放之泡棉間有白煙顯著竄出（箭頭處）

5. 綜上所述本案起火原因為泡棉半成品蓄熱自燃引起火災。

一、泡棉的製程為聚合反應，發泡後泡棉內部的溫度仍會持續增加，故泡棉之熟成作業需應將泡棉放置於通風良好的隱蔽場所冷卻至少 14 小時。

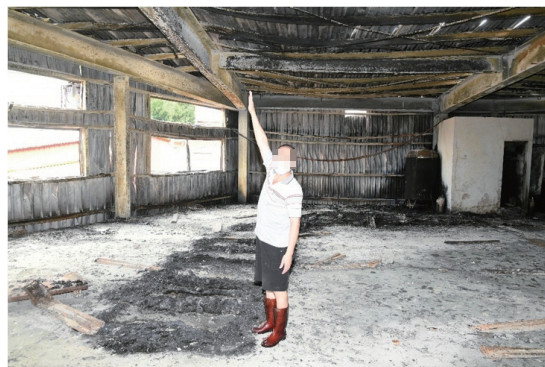
5. 據員工談話筆錄內容，得知2樓泡棉半成品儲藏區之泡棉半成品高度約2公尺左右，比對該公司發泡工廠內部存放之泡棉（寬度約150公分，高約210公分，厚度約60公分）

圖 5、勘察現場據員工供述指認，可知泡棉裁切廠2樓泡棉半成品儲藏區之泡棉半成品高度約2公尺左右

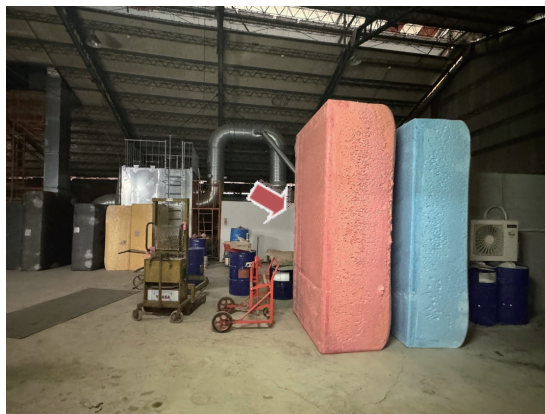
高度相符；火災發生當日2樓泡棉半成品儲藏區放置有約20顆泡棉半成品，其中一批泡棉半成品為當日11時製成靜置至16時左右，再存放於2樓。

圖 6、比對該公司發泡工廠內部存放之泡棉，可知泡棉半成品（箭頭處）寬度約150公分、高度約210公分、厚度約60公分

6. 綜合上述，員工最離開之時間為 16 時 55 分，且該員工無抽煙習慣，起火處放置大量泡棉，部分泡棉為火災當日 11 時製成並存放於 2 樓，距火災發生時間僅約 9 小時，於排除起火處其他原因後，研判起火原因係因泡棉半成品內部餘溫（熱），泡棉半成品蓄熱自燃。

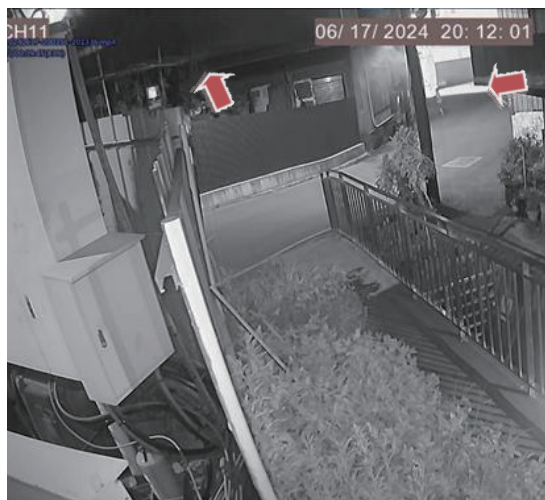
3. 經調閱附近監視錄影畫面，可見於113年6月○日20時10分17秒許可見2樓西側中間窗戶附近有火光情形；於10分22秒許可見2樓西側中間及北側窗戶附近均有火光情形；於10分24秒始可見2樓北側中間上方屋簷附近有火勢燃燒情形，且1樓均無明顯火勢燃燒情形；於12分01秒始2樓北側中間鐵皮有透出火光情形，其上方屋簷持續竄出火勢並向西側擴大延燒，綜上，依時序可知火勢係由2樓起燃，且由中間南側附近向西側及北側延燒。

圖 7、該址西北側工地圍牆設有監視錄影畫面，記錄於113年06月○日20時12分01秒始數名員工前往1樓西側察看（右箭頭），且2樓北側中間鐵皮有透出火光情形（左箭頭），其上方屋簷持續竄出火勢並向西側擴大延燒
