# 鹿港老街瓦斯氣爆搶救實錄

Rescue Operation Report on the Gas Explosion in Lukang Old Street

圖、文：彰化縣消防局 包翔引

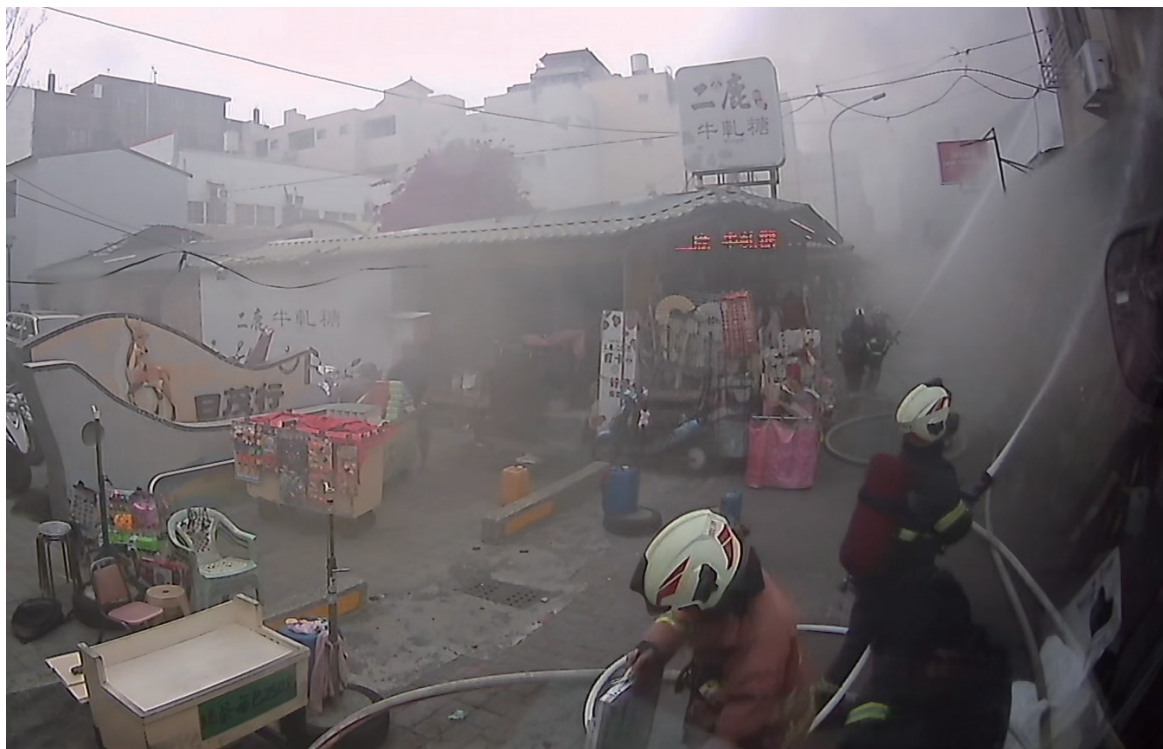
圖 1、火警當下畫面顯示救災人員積極搶救火勢，同時引導民眾撤離

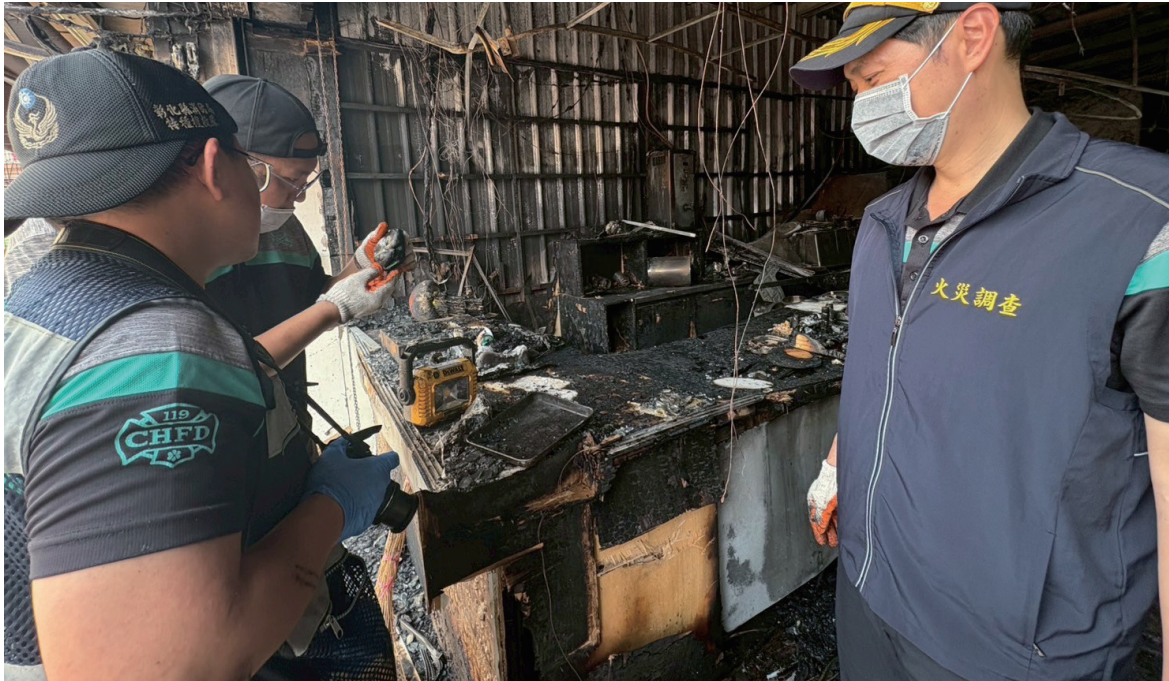
火勢於 15 時 41 分獲得控制，16 時 01 分撲滅。經查，火勢集中於廚房爐具及桶裝瓦斯配置區，不排除因管線破裂、接頭鬆脫或不當操作使用，導致氣體累積後遇火源引起燃燒。詳細原因將交由火災調查人員進行鑑定。

圖 4、火調人員積極進行災後起火原因調查

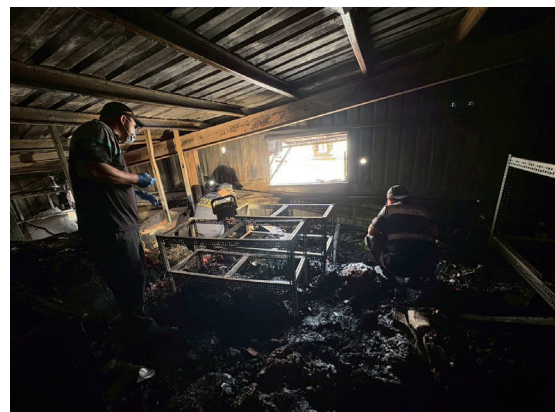
圖 5、火調人員積極進行災後起火原因調查

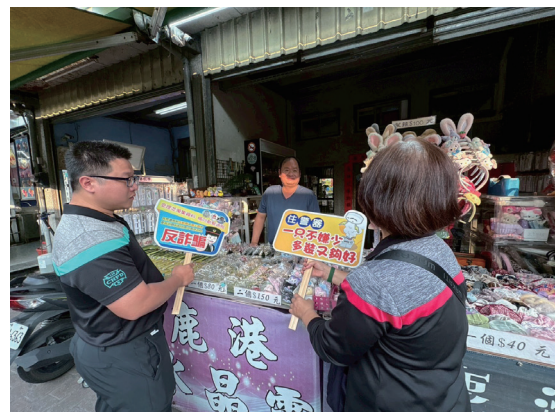
圖 6、災後，鹿港消防分隊立即展開「鹿港老街攤商加強宣導」

為此，鹿港消防分隊立即展開「鹿港老街攤商加強宣導」，針對餐飲業、攤販與文創店家進行宣導，針對有疑慮的商家開立行政指導單令其改善。同時建議業者落實以下措施：

- 一、每月檢查瓦斯管線與接頭，發現老化、鬆脫或異味立即停用報修。
- 二、裝設瓦斯偵測器並連動緊急遮斷裝置。
- 三、鼓勵攤商皆參與每年舉辦的商圈防災演練，並定期實施疏散演練。
