# 液化石油氣引燃現場與案例分析

## Liquefied Petroleum Gas Ignition Sites and Case Studies

圖、文：臺南市政府消防局 林宗毅

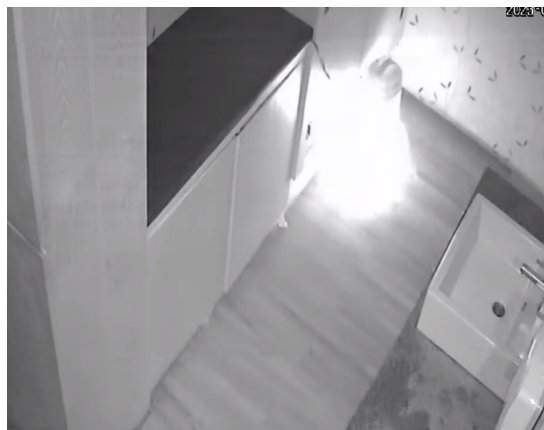
圖 1、捕蚊燈引燃（爆）洩漏蓄積之液化石油氣。  
（照片來源：勘察現場監視器畫面截錄）

案例一：液化石油氣因瓦斯管線破損或壓力調整器接頭鬆脫，致使瓦斯洩漏，逐漸蓄積，洩漏氣體並蔓延其他空間，一經捕蚊燈火花引燃，火勢隨即循瓦斯洩漏源頭燃燒（廚房瓦斯鋼瓶），所幸並未造成嚴重壓力釋放的破壞。（如圖 1、圖 2 所示）

- 一、瓦斯器具等配件使用前應先檢查，瓦斯桶使用完畢後，應當關閉開關閥，避免軟管因劣化破裂或是連接處脫落造成瓦斯洩漏。
- 二、軟管應固定於安全處，長度建議 1.8 公尺以下，不要垂放於地面容易遭輾壓、踩踏及拉扯造成損壞、鬆脫之情形。
- 三、使用經檢驗合格具有截流遮斷功能之壓力調節器，如遇有管線脫落而造成瞬間大量洩漏之情形發生時，能有效截斷洩漏，避免災害擴大。
- 四、裝置瓦斯漏氣警報裝置，偵測警示使用者。
- 五、管線、相關零件應由專業人員進行定期檢修，不可自行買來更換。

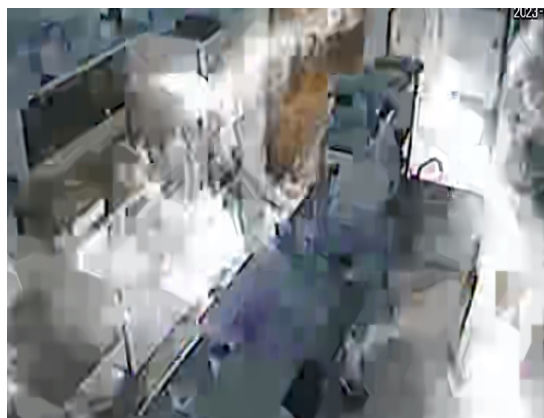
圖 2、火勢延洩漏蓄積路徑引燃（爆）廚房。  
（照片來源：勘察現場監視器畫面截錄）

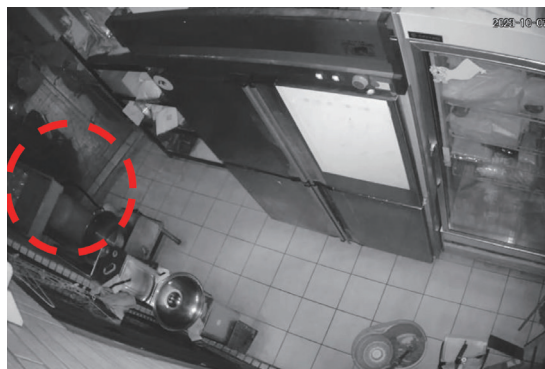
案例二：快速爐臺與瓦斯軟管接合處因未固定牢固，導致鬆脫，造成大量液化石油氣洩漏，一經冷藏櫃壓縮機啟動，隨即引燃，造成火勢向氣源方向燃燒，所幸亦未造成嚴重壓力釋放之物理性破壞。（如圖 3 至圖 6 所示）

圖 3、軟管尚未脫落（紅圈處）。（照片來源：勘察現場監視器畫面截錄）

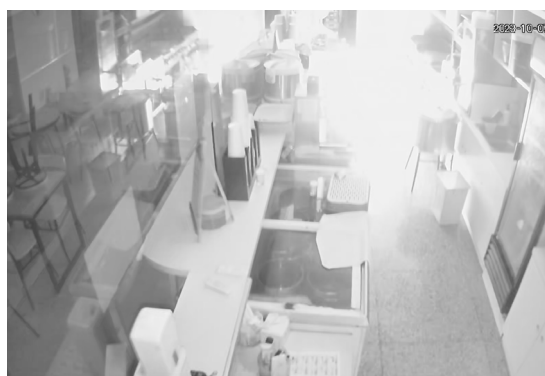
圖 5、出餐區落地式冷藏壓縮機動作引燃（爆）洩漏蓄積之液化石油氣。（照片來源：勘察現場監視器畫面截錄）

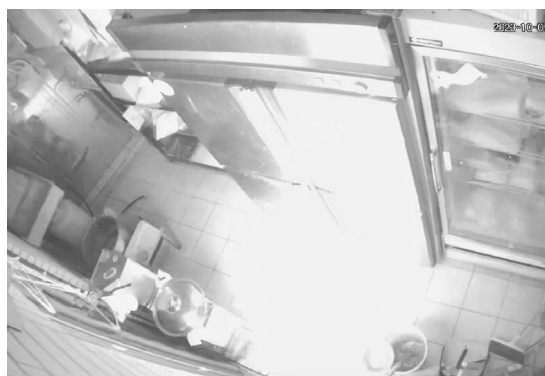
圖 6、火勢延洩漏蓄積路徑引燃（爆）洩漏處。（照片來源：勘察現場監視器畫面截錄）
