# 基隆市北寧路崩塌事故救災搶救

Rescue Operations for the Collapse Incident on Being Road, Keelung City

圖、文：基隆市消防局 陳進源

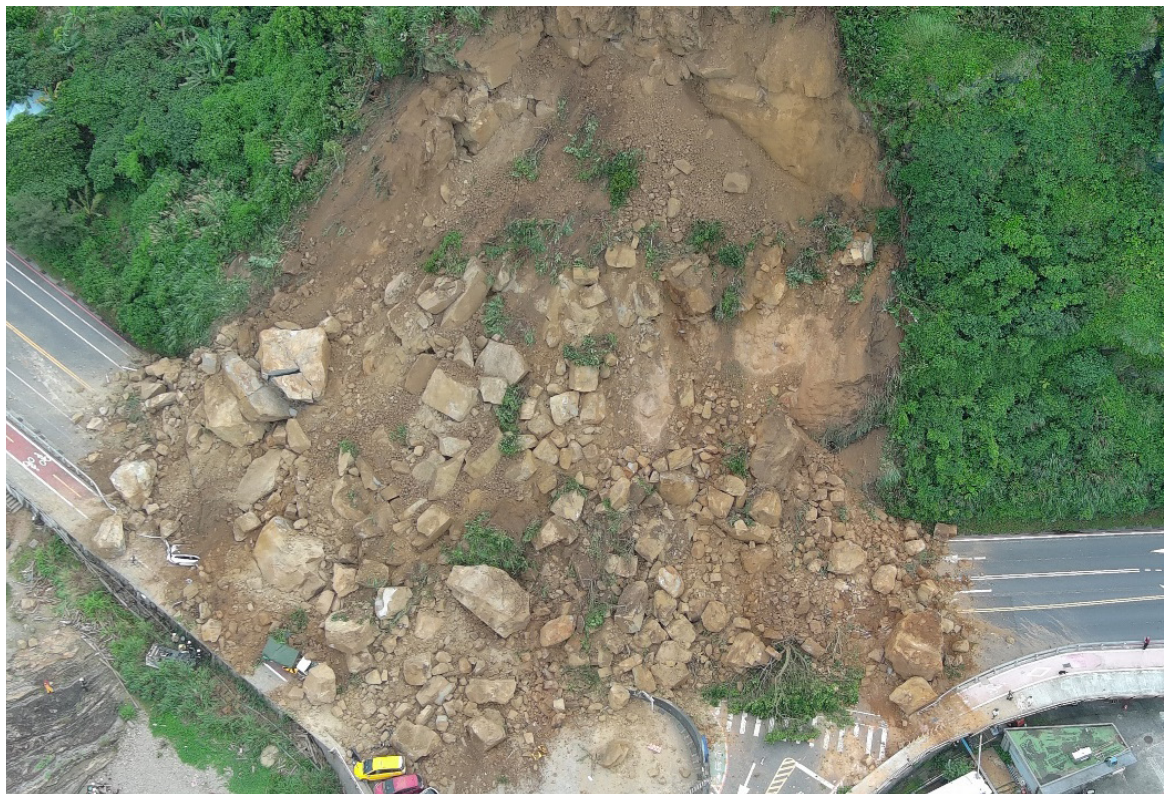
圖 1、6 月 3 日下午時段潮境公園入口發生大量土石崩落

113 年 6 月 3 日基隆市中正區北寧路潮境公園入口處的道路邊坡發生大量土石崩落，造成兩人輕傷，崩塌現場為潮境公園的觀光地點，幸好事件發生時間為星期一下午非假日時段，現場未有大量遊客聚集。

交通部公路局於崩塌事故發生後，在官網立即公開搶險處置作為，公路局經空拍測量結果，坍方長度 54 公尺、高度 41 公尺、寬度 14 公尺，坍方量體估算約 1 萬 2,000 立方公尺。因坍方量體高達萬餘方，現場大量巨石最大規模超過 100 噸重，需使用破碎機裂解，且邊坡上方仍有巨岩掉落風險，初步預計需要到 6 月 11 日方可搶通完成。

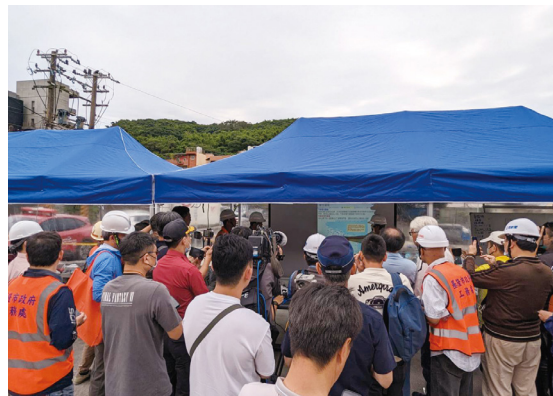
圖 5、公路局於災害現場旁設置前進指揮所

交通部公路局於現場 15 時成立前進指揮所，在崩塌的另一端也設置一站。並且陸續調集挖土機及卡車到達現場進行搶險工作。並且成立乙級災害應變中心（須通報至內政部消防署及災害防救主管機關）。

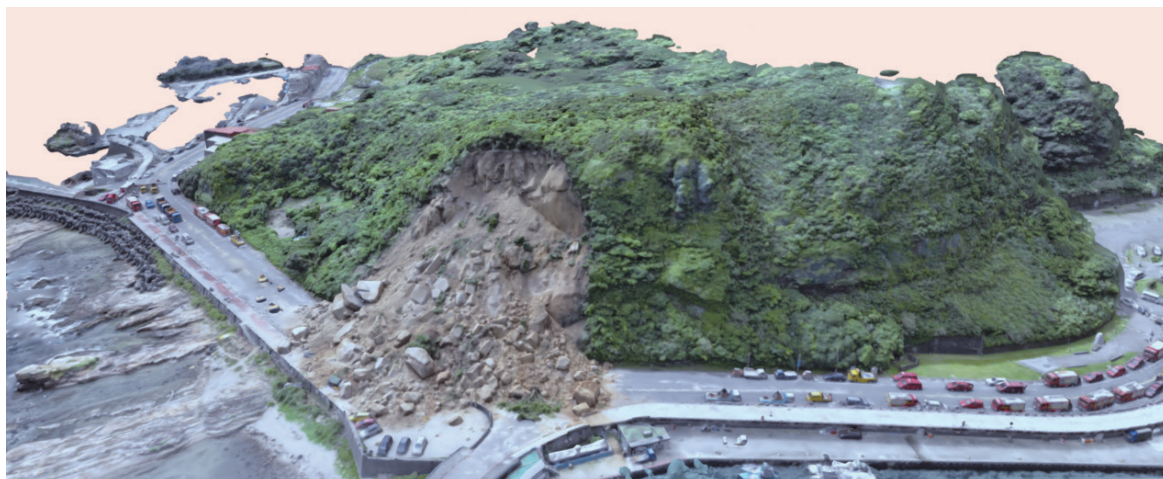
圖 6、基隆市消防局第一時間出動無人機進行 3D 建模

無人機高空環狀攝影後，於災害現場立即建立立體 3D 建模，能夠迅速提供現場的精確影像，幫助指揮官做出正確的救援決策。生成的精確三維模型，可以記錄災害現場細節，並且可以提供給相關業務單位，作為坡災歷史災害資料庫使用。

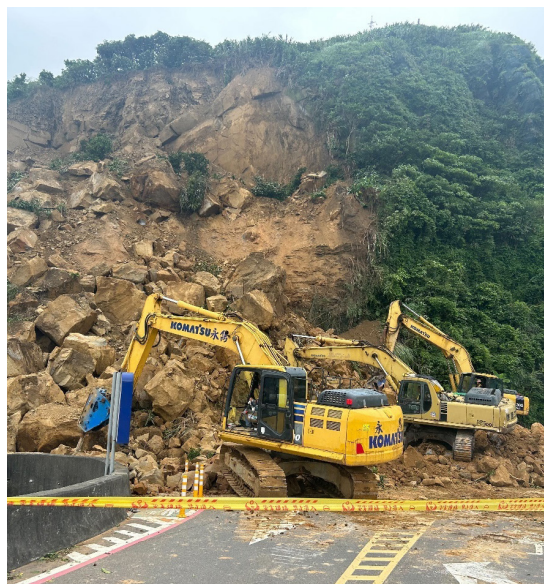
圖 7、6 月 4 日公路局現場搶險照片

6 月 10 日公路局積極動員辦理災害搶修，總共動員挖土機 57 輛次、傾卸卡車 370 輛次，及工程人員 243 人次全力搶災，共計清運 1 萬 3,248 立方公尺土方，考量端午連假疏運，車潮將於 10 日下午達到尖峰，為疏解瑞芳與基隆間的交通，於 6 月 10 日 14 時開放雙向通車。道路現場因為安全因素，保留 6 公尺的緩衝帶，因道路幅寬縮減，速限降至 25 公里。

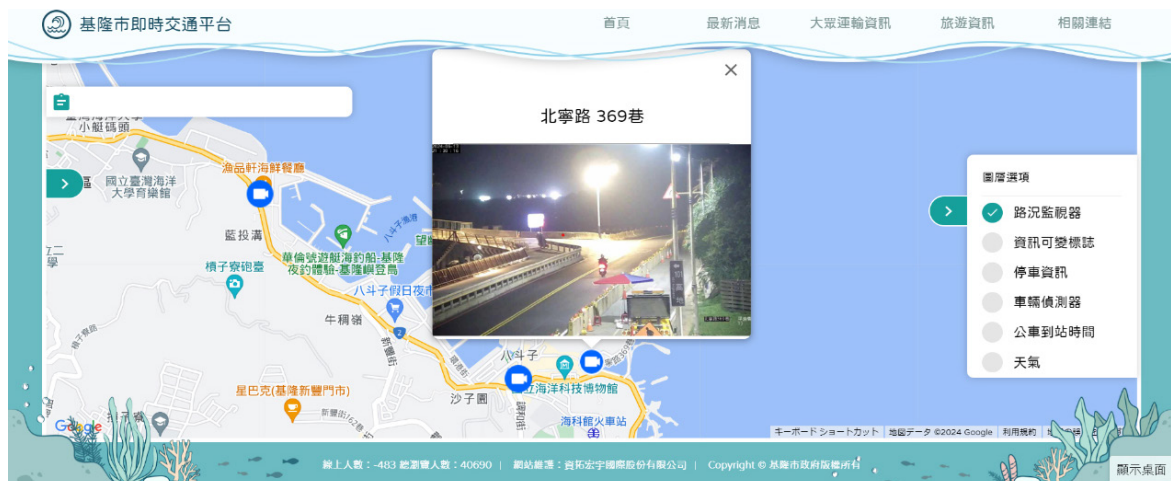
圖 9、基隆市即時交通平台（6 月 13 日擷取）

在基隆市建置的「基隆市即時交通平台」中，建置許多遠端路況監視器設備，其中北寧路 369 巷的路況監視器的角度，恰好可以拍攝到這次事故地點，可以讓人遠端了解現況。善用這些科技資訊對於搶救搶險工作十分有幫助。
