# 整修—消防安全之隱患

## Renovation – Hidden Fire Safety Hazards

圖、文：桃園市政府消防局 賴建霖

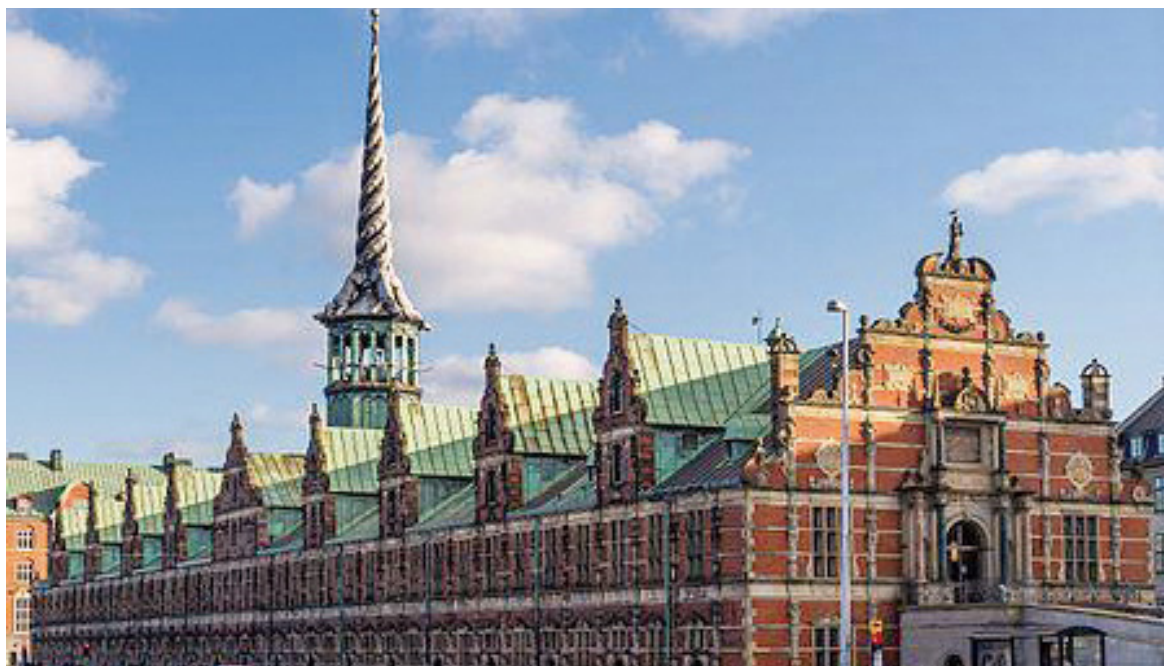
圖 1、交易所及其標誌性之龍尖塔（圖片來源：NFPA Journal - Renovation Problem）

2024 年 4 月 16 日 1 座位於丹麥首都哥本哈根的證券交易所發生 1 場嚴重的火災，造成該棟建築約 50% 損壞，雖然成功搶救了大多數的藝術品，但初步評估的損失依然有 1.4 億美金。該棟建築由時任丹麥國王的克里斯蒂安四世於 1619 年開始動工至 1640 年完工後一直留存至今，為當地人民心中獨一無二的地標，其中以 4 條龍的尾巴纏繞在一起的龍形尖頂而聞名（圖 1），但此尖頂也在這次的火災中燒毀並倒塌。巧合的是，和 5 年前的巴黎聖母院大火一樣，這次的火災也是在外部的整修過程中，施工不慎所引起的，這 2 起火災指出了一個嚴重的問題，也就是整修過程中所產生的消防隱患，我們必須要正視這個問題，並找出解決的方法。

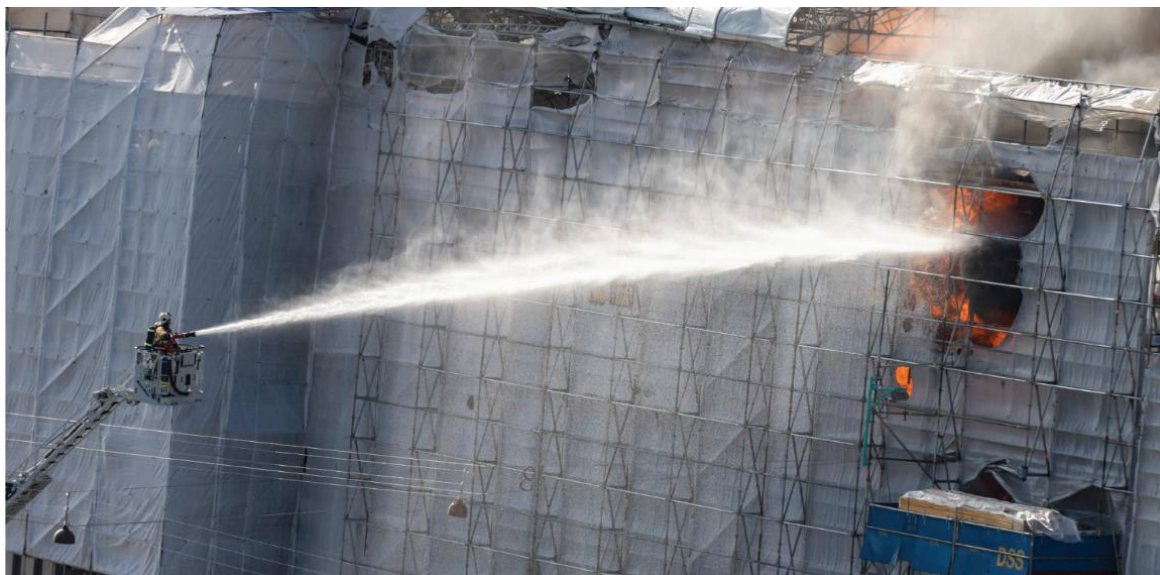
圖 4、防塵網阻隔滅火

對於消防人員來說更加危險。除此之外，包圍在鷹架外的防塵網具有阻燃性質，防塵網能抵抗內部燒穿的情形，但同時也阻礙了外部射水攻擊的成效，促使消防員只好從內部進行滅火（圖 4）。最後，在整修工程進行期間建築物是在使用中的狀態，這與尚在施工的新建建築發生的火災相比不同，也是與整修火災密切相關的一個特徵，例如：交易所在整修期間仍在使用的辦公室。若是公寓大廈發生這樣的火警，安置受災民眾也是我們將面臨的課題。
