# 洗衣機火災案調查與省思

## Investigation and Reflection on a Washing Machine Fire Incident

圖、文：臺南市政府消防局 蔡旭棋

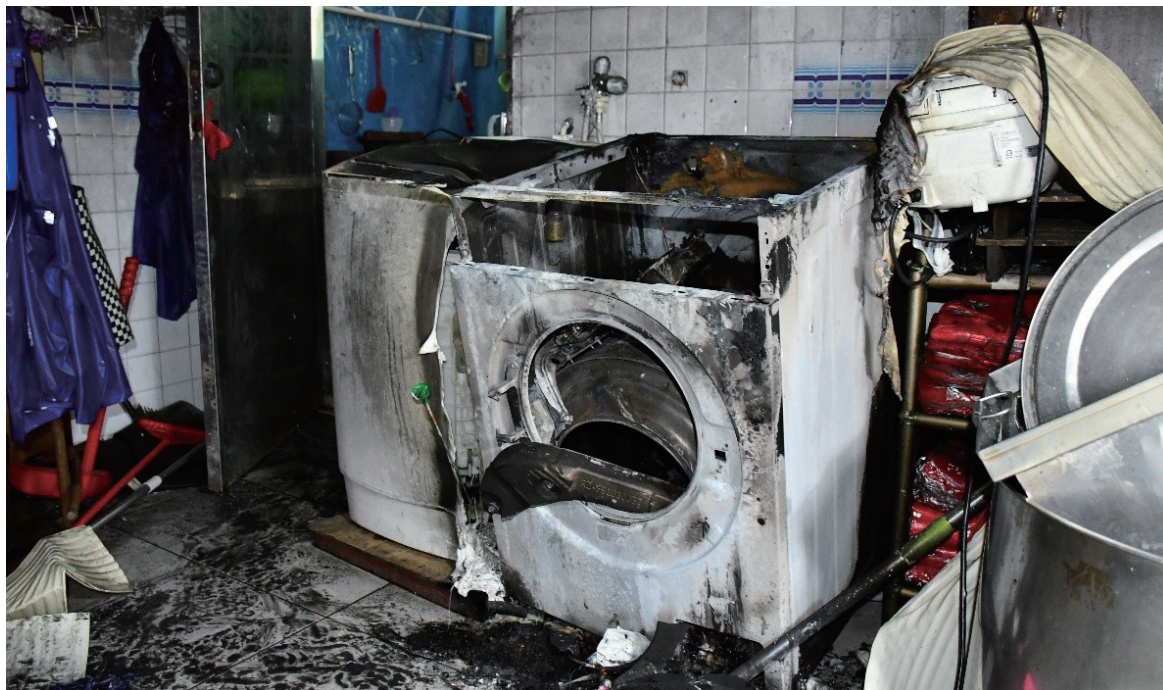
圖 1、起火洗衣機具網路連線功能洗脫烘洗衣機

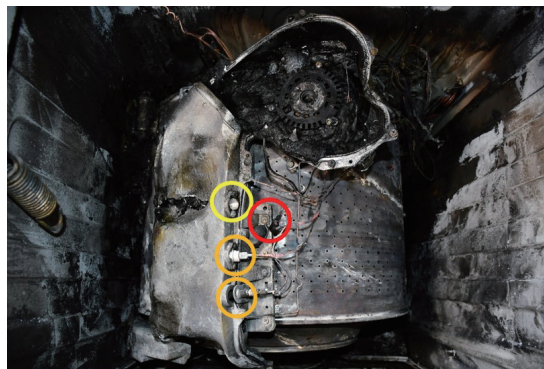
圖 2、洗衣機加熱元件，插梢（紅圈）與基座（黃圈）已明顯分離，其他 2 組仍完整（橘色）

經勘察本案起火處位於洗衣機上方加熱器附近處（圖 2），經檢視加熱插梢與基座一組明顯脫落（圖 3），顯示火災前可能已有故障情況，再檢視後側滾筒轉軸，該處並未嚴重受燒（圖 4），將洗衣機滾筒拆下檢視，其下方處馬達與相關電源配線尚完整（圖 5），據此排除馬達或其附近配線故障引燃的情況，再檢視機體電源導線，明顯燒斷，末端巨觀特徵下有明確之短路痕特徵（圖 6），此情況與關係人所陳述一致，顯示火災前該洗衣機確實為「通電」之狀態，

綜合上述，研判本火警案之起火原因為「加熱機件故障」所致。

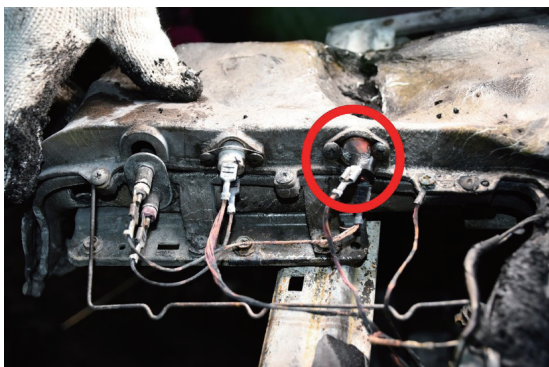
圖 3、洗衣機加熱元件，插梢與基座（紅圈，復原特寫），可明顯辨識出與其他 2 組正常差異

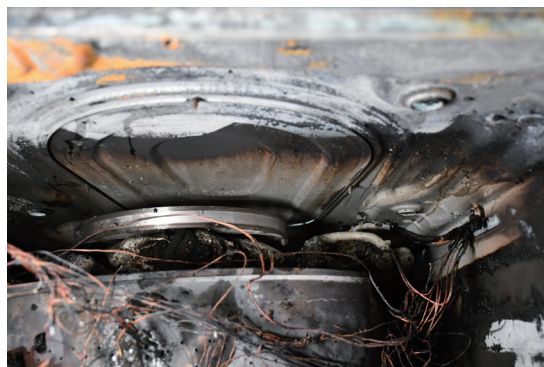
圖 4、滾筒後側轉軸，除鄰近相關電源配線外，該處並未嚴重受燒，鄰近機體僅為燻黑

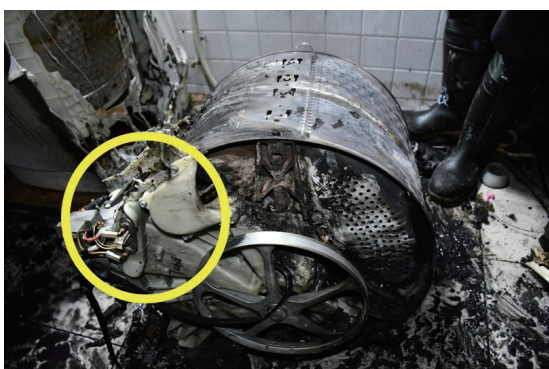
圖 5、將洗衣機滾筒拆下檢視，其下方處馬達與相關電源配線尚完整（黃圈）

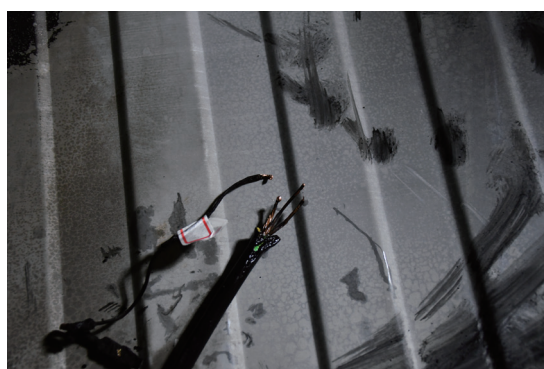
圖 6、檢視機體電源導線，末端巨觀特徵下有明確之短路痕特徵，證實火災前該洗衣機確實為通電狀態，與關係人陳述相符

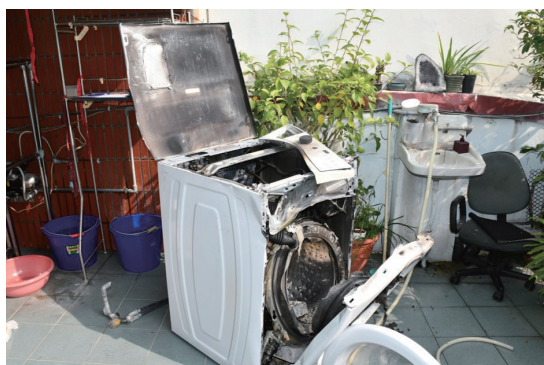
圖 7、滾筒洗衣機受燒後外觀情況，燃燒處侷限於內部

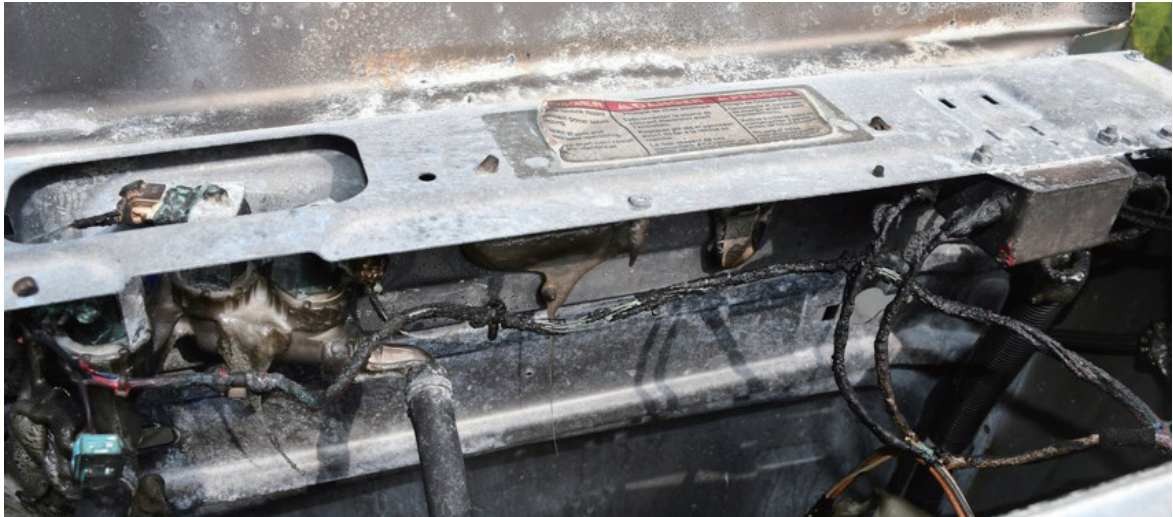
圖 8、洗衣機上方處相關電源配線，並無斷裂與嚴重受燒情況

現場會同技師拆解，洗衣機上方處相關電源配線，並無斷裂與嚴重受燒情況（圖 8），顯示非該處機件與配線引火所致；取出滾筒馬達，其外觀相關電源尚完整，未嚴重受燒（圖 9），可排除該滾筒馬達及其附近配線、機件故障而致災；背版拆卸後，發現滾筒向下傾落，下方處明顯發現囤積相當多老鼠屎情況（圖 10），將馬達及滾筒取出，發現洗衣機下方處側板附近燒白情況，底座處仍殘留相當多老鼠屎（圖 11），印證關係人所述有鼠類出沒情形，但勘察所見遠較實際情況更甚。經與技師拆卸、會勘

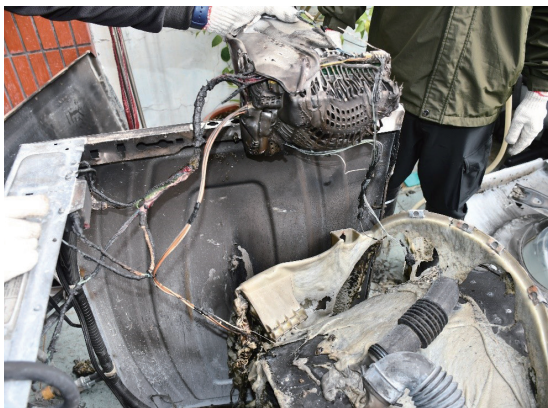
圖 9、拆卸、取出滾筒馬達，其外觀與相關電源配線尚完整，並未嚴重受燒

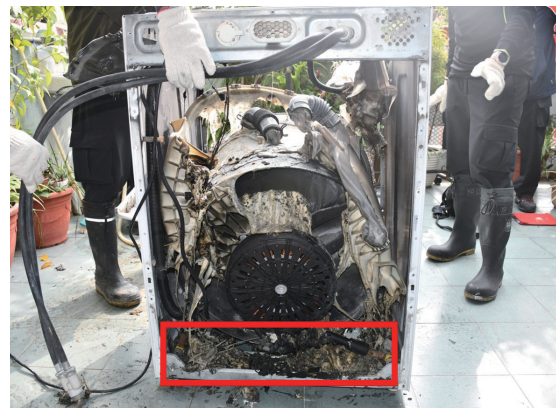
圖 10、將洗衣機背版拆卸後，發現滾筒向下（後方）傾落，下方處可明顯發現囤積相當多老鼠屎（紅框處）的情況

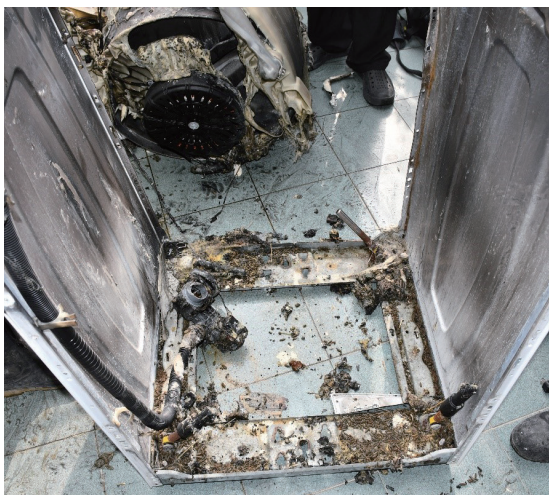
圖 11、將馬達及滾筒取出，發現洗衣機下方處側板附近燒白情況，部分破損元件並未受燒，底座處仍殘留相當多老鼠屎

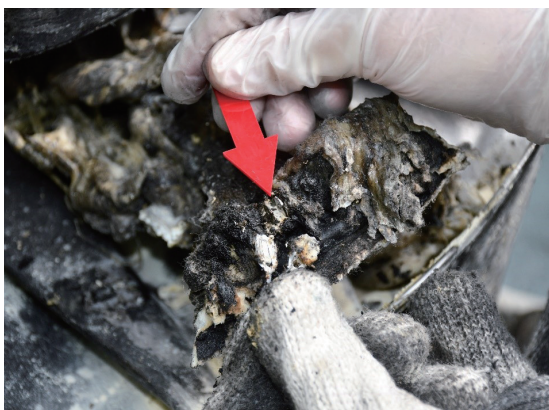
圖 12、經與技師會勘、拆卸後，檢視相關受燒機件情況，研判起火處位於滾筒下方處之「排水馬達」，外觀幾乎已無法辨識

後，研判本案起火處位於滾筒下方處之「排水馬達」附近處（圖 12），起火原因為「排水馬達機件故障」所致。
