# 自設SCBA檢測維護室，後勤更專業

## In-House SCBA Inspection and Maintenance Room Enhances Logistical Expertise

圖、文：新北市政府消防局 馮昶欽

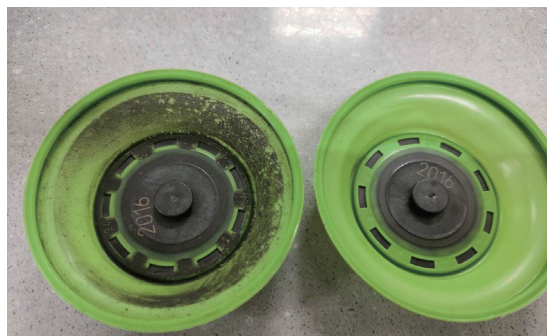
（一）肺力閥膜片污損破裂－漏氣且有吸入有害物質風險

圖 1、肺力閥膜片污損

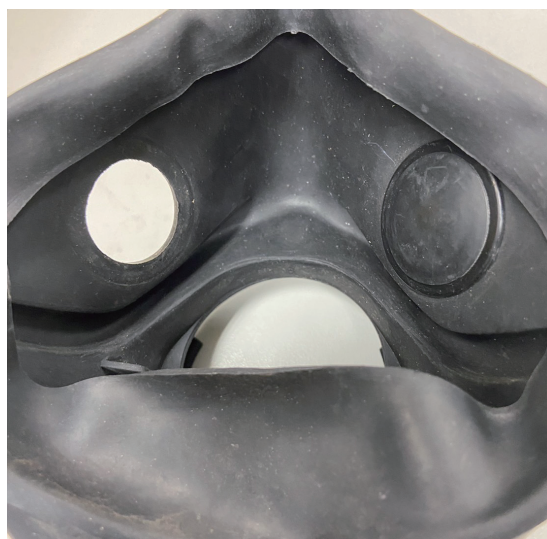
（二）內鼻罩破損及膜片遺失－使用時內鏡面起霧

圖 2、內鼻罩膜片遺失

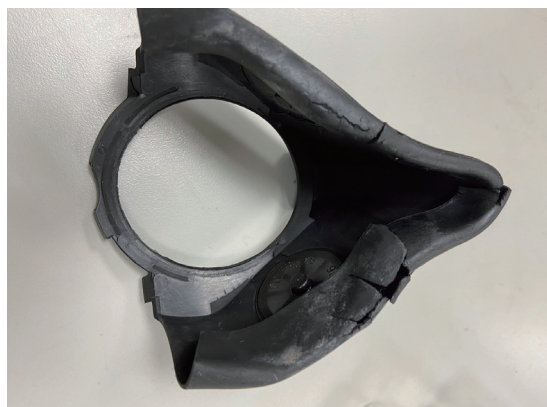
圖 3、內鼻罩破裂

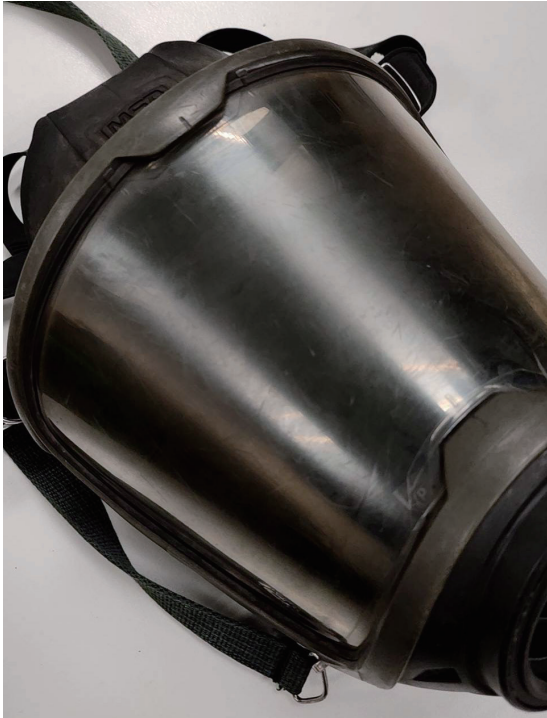
(三) 面鏡霧化 – 影響視線

圖 4、面鏡霧化嚴重

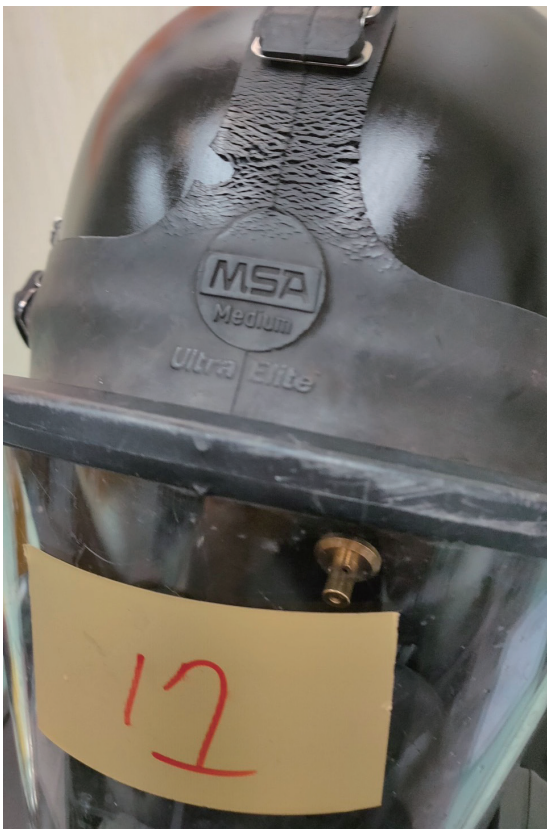
(四) 本體龜裂 – 斷裂無法使用

圖 5、面罩本體老化龜裂

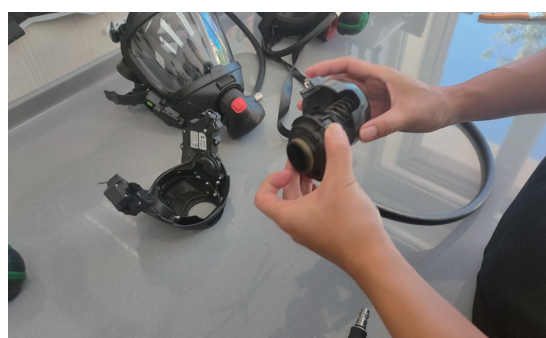
圖 9、裝備拆解

1. 資料建置及更新：針對 SCBA 保管人、單位、各式裝備序號進行登錄及資料更新。
2. 拆解及分類：檢查各部零件完整並分類可水洗及不可水洗之零件。
3. 精密零件維護：不可水洗之電子零件、精密零件、管線及肺力閥本體等進行檢查除污。
4. 超音波全面清洗：針對可水洗之配備進行高音波震動清潔，分離火場殘存之油污及碳粒。

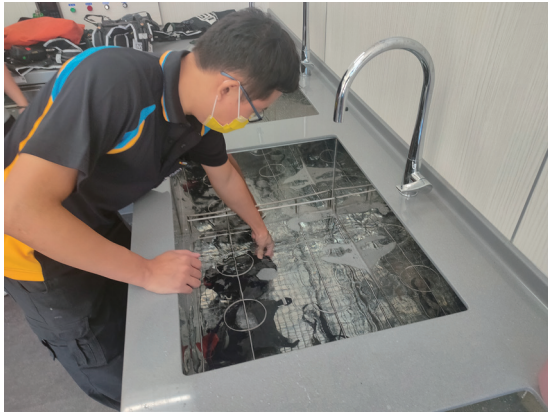
圖 10、超音波清洗

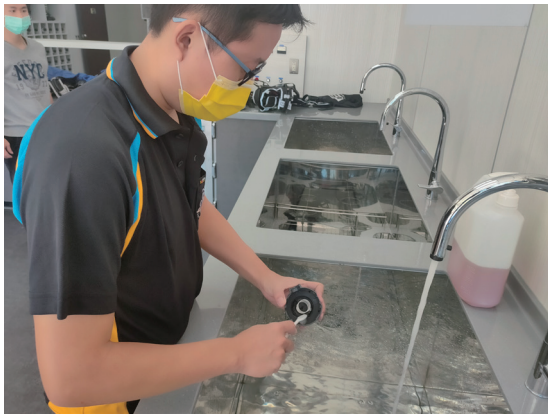
圖 11、細部清潔

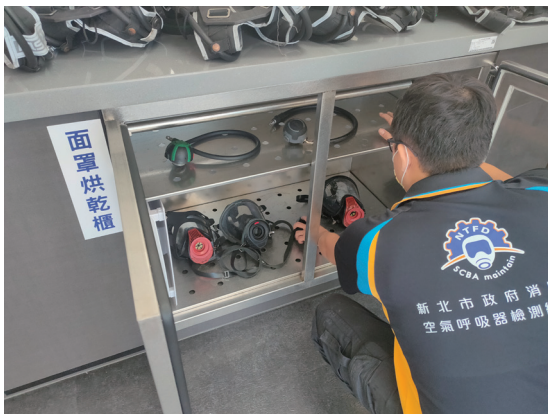
5. 烘乾殺菌及除污：將清洗完畢之裝備進行 6 小時烘乾、除污殺菌。

圖 12、擦拭後烘乾

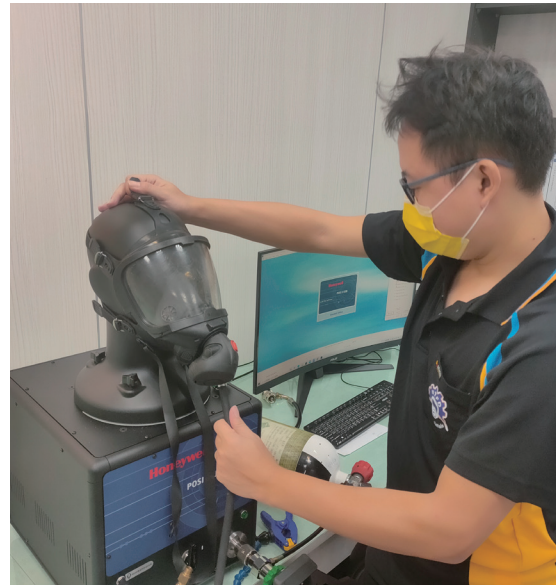
- (1) 面具氣密與排氣閥壓力測試
- (2) 肺力閥啟動壓力與面具內靜壓力測試
- (3) 正常呼吸模擬測試 (50L/M)
- (4) 重度工作呼吸模擬測試 (100L/M)
- (5) 安全閥啟動測試
- (6) 肺力閥強制供氣流量測試

圖 13、檢測儀上機測試

1. 組裝區：清洗完成之裝備進行組裝備確認內部零件完整。
2. 檢測儀器：本中心設有兩臺經原廠認證之空氣呼吸器檢測儀，可針對 SCBA 裝備功能性完整進行面罩氣密性、肺力閥供氣、常態呼吸及重度工作呼吸等測試，並出具測試報告留存。
3. 維修區：針對常見簡易之損壞項目（如膜片更換、消耗品更換、頸帶及傳聲膜片破裂等），可於檢測維護室自行維修，維修後即再次進行上機測試確保維修品質。
4. 維修零件庫：針對本局線上使用之各廠

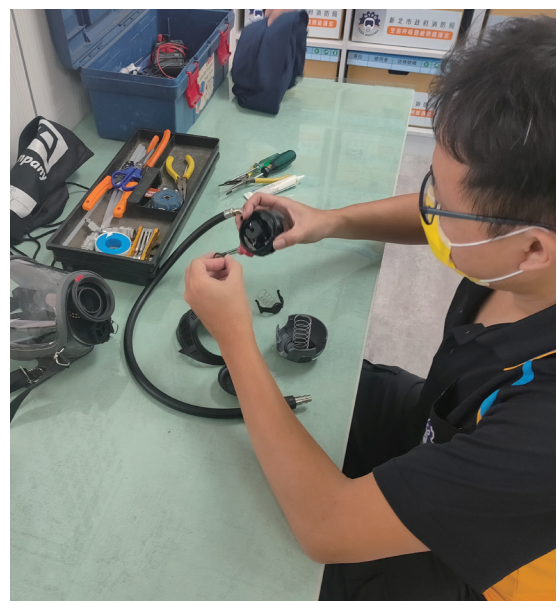
3. 針對測試未通過者進行維修調校及故障排除。

圖 14、故障排除簡易維修
