# 臺北市近6年鋰電池火災案例分析

Analysis of Lithium Battery Fire Incidents in Taipei City Over the Past 6 Years

圖、文：臺北市消防局 謝佩臻

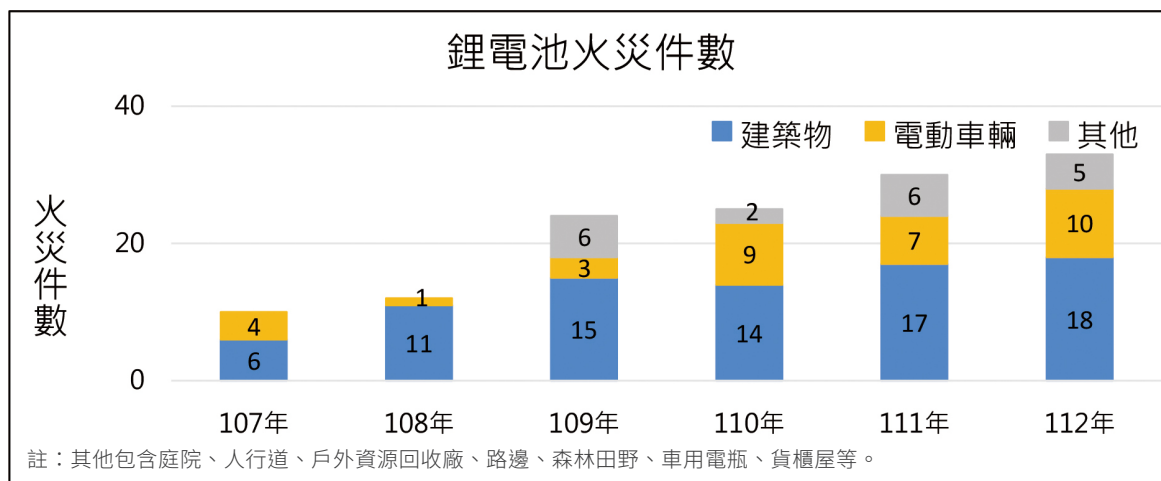
本市近 6 年（107 年至 112 年）共發生 134 件鋰電池火災，以發生於建築物火災最多，計有 81 件（占 60.4%），造成 7 人死亡、66 人受傷。其次為電動車輛火災計有 34 件（占 25.4%），未造成人員傷亡。

圖 1、本市 107 至 112 年各年度鋰電池火災種類分析圖

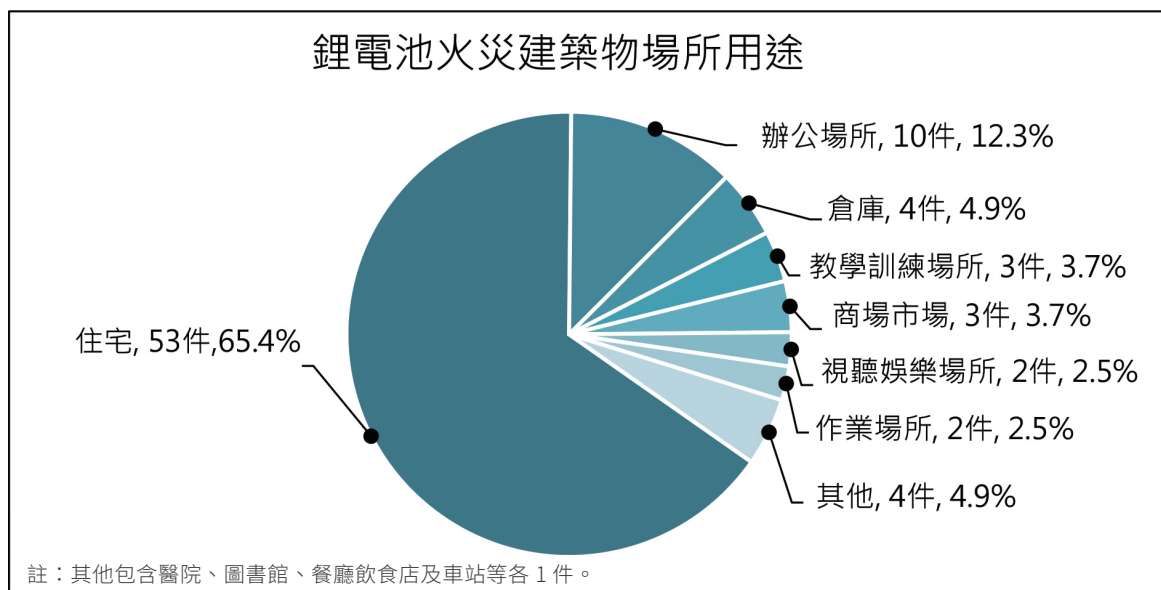
分析近 6 年建築物內鋰電池火災之場所用途以住宅最多，計有 53 件（占 65.4%），其次為辦公場所，計有 10 件（占 12.3%），第三位為倉庫，計有 4 件（占 4.9%）。

圖 2、本市 107 至 112 年鋰電池火災建築物場所用途分析圖

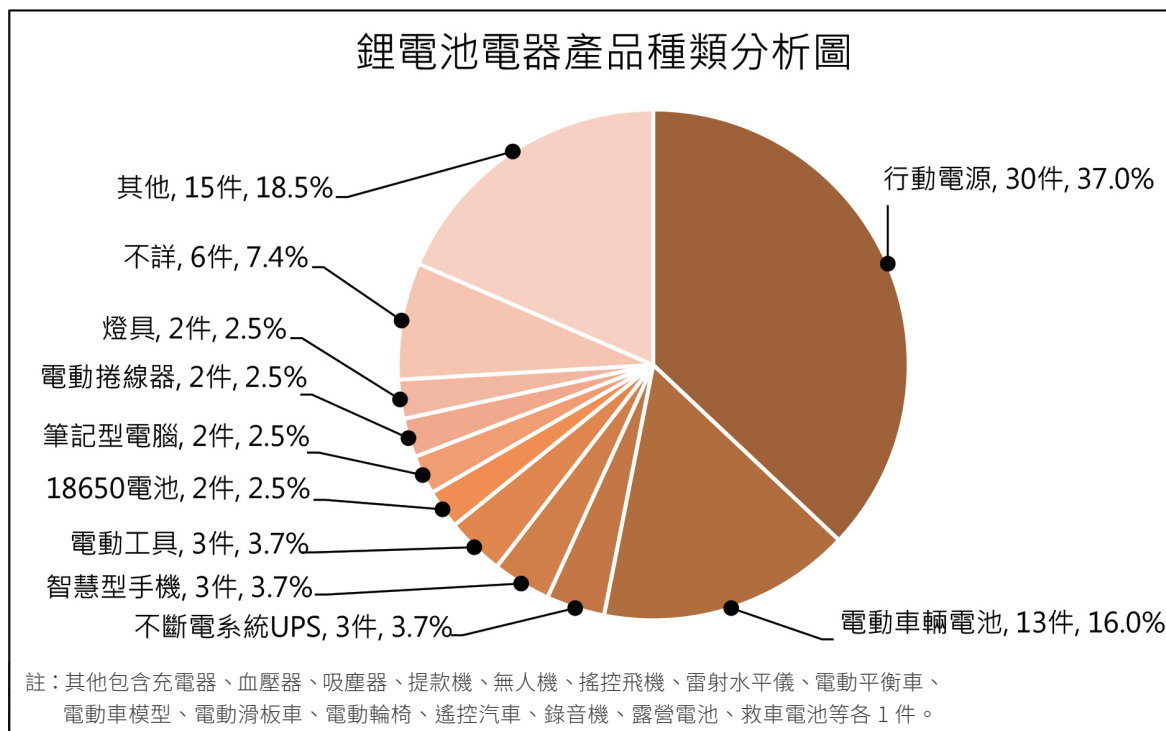
析近 6 年建築物內鋰電池火災之電器產品種類，以行動電源最多，計有 30 件（占 37.0%），其次為電動車輛電池，計有 13 件（占 16.0%），不斷電系統 UPS、智慧型手機及電動工具居第三位，各計有 3 件（各占 3.7%）。

圖 3、本市 107 至 112 年鋰電池火災電器產品種類分析圖

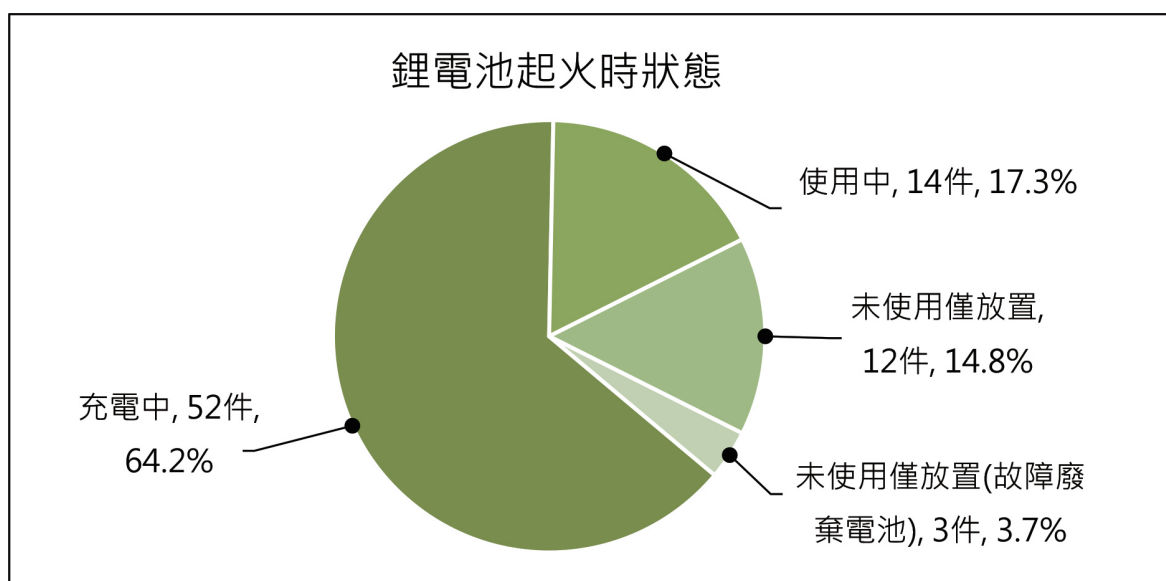
分析 81 件建築物鋰電池火災之鋰電池起火時狀態，以充電中最多，計有 52 件（占 64.2%），其次為未使用僅放置（鋰電池組單獨存放），計有 15 件（占 18.5%），其中電池故障或廢棄者，計有 3 件。使用中居第三位，計有 14 件（占 17.3%）。

圖 4、本市 107 至 112 年鋰電池起火時狀態分析圖

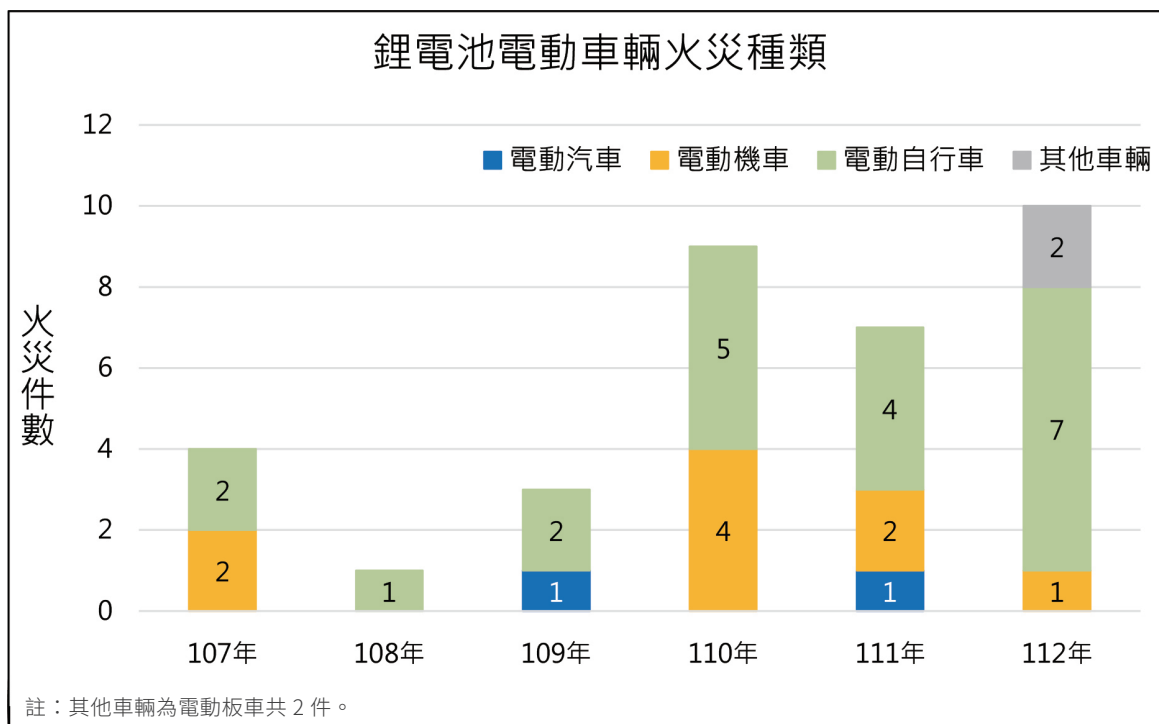
本市近 6 年鋰電池電動車輛火災計有 34 件。進一步分析以電動自行車<sup>1</sup> 居首，計有 21 件（占 61.8%），其次為電動機車，計有 9 件（占 26.5%）。電動汽車居第三位，計有 2 件（占 5.9%）。

圖 5、本市 107 至 112 年鋰電池電動車輛火災種類分析圖

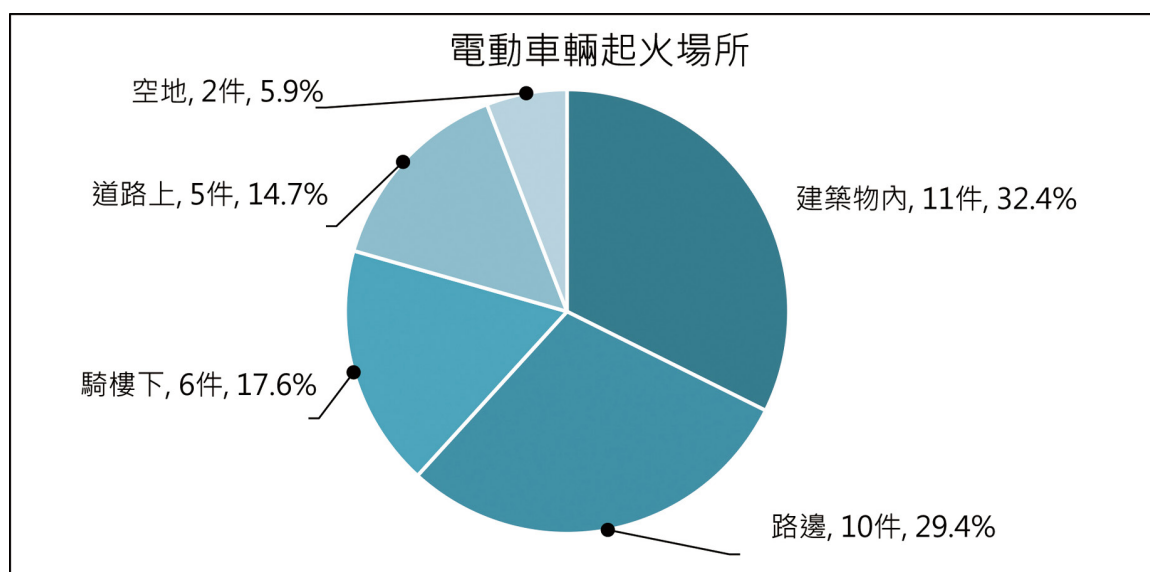
分析 34 件鋰電池電動車輛起火場所，以建築物內最多，計有 11 件（占 32.4%），其次為路邊，計有 10 件（占 29.4%），騎樓下居第三位，計有 6 件（占 17.6%）。

圖 6、本市 107 至 112 年電動車輛起火時車輛狀態分析圖

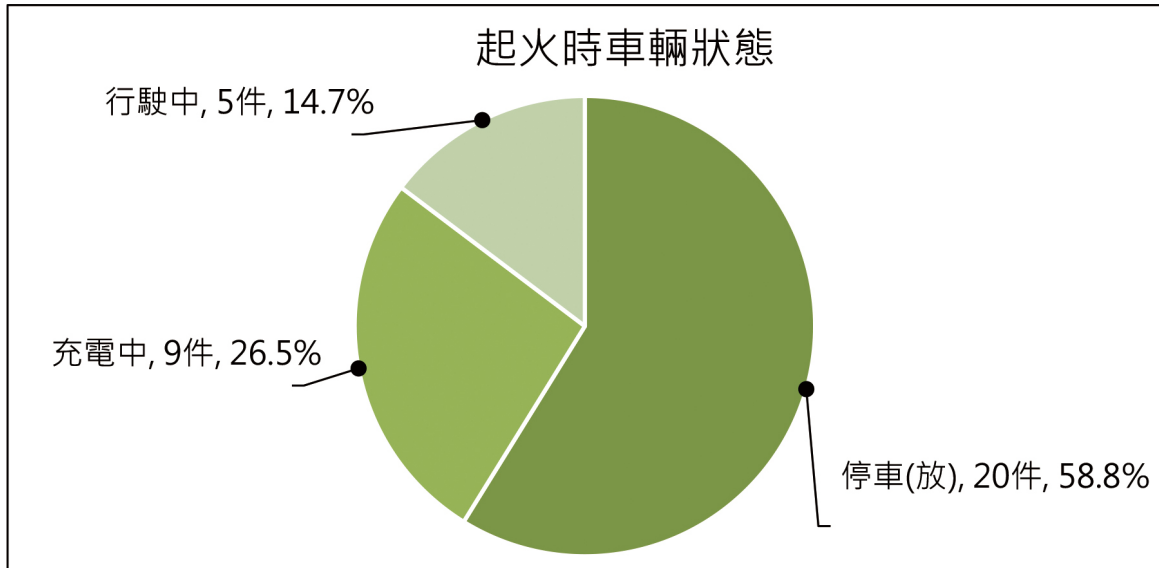
分析 34 件鋰電池車輛起火時狀態，以停車（放）最多，計有 20 件（占 58.8%），其次為充電中，計有 9 件（占 26.5%），行駛中居第三位，計有 5 件（占 14.7%）。

圖 7、本市 107 至 112 年電動車輛起火場所分析圖
