# 火災預防課題(3) — 非火災報對策

Special Topics in Fire Prevention (3) - How to Report Non-fire Incidents

圖・文：財團法人消防安全中心基金會  
陳文龍

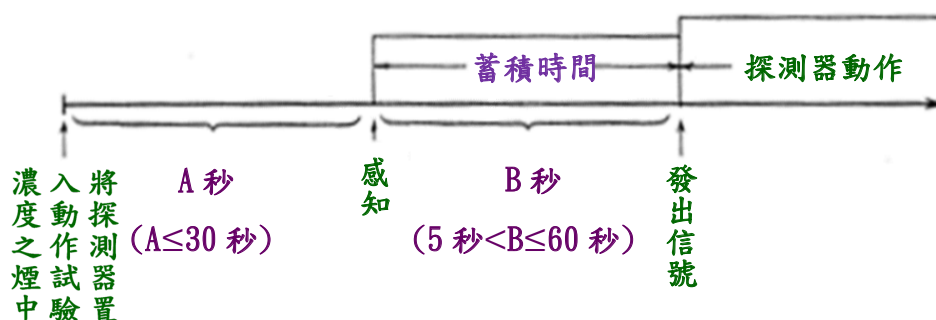
圖 2、蓄積時間與標稱蓄積時間 [1]

例如：蓄積時間 23 秒之探測器，標稱蓄積時間為 20 秒，從另一角度看，探測器感知後，火災信號須在標稱蓄積時間加減 5 秒內發報，此即標稱蓄積時間（C 秒）： $(C - 5) \text{ 秒} \leq B \text{ 秒} \leq (C + 5) \text{ 秒}$ 。

- （1）蓄積時間：係指於探測出周圍之空氣含有一定濃度以上之煙起，繼續感應，直到發出火災信號之時間，應在 5 秒以上、60 秒以內。（按：日本係超過 5 秒 60 秒以下，不承認蓄積時間在 5 秒以下者）
- （2）標稱蓄積時間：標稱蓄積時間在 10 秒以上、60 秒以內，其間以每 10 秒為刻度。導入標稱蓄積時間係為使蓄積時間明確，以 10 秒為單位四捨五入之時間，計有 10 秒、20 秒、30 秒、40 秒、50 秒、60 秒（按：標稱蓄積時間在火警探測器認可基準離子式及光電式靈敏度試驗有律定，但在受信總機認可基準則只有名稱）。
