# 貨櫃車翻覆化學品洩漏搶救實錄 案例分享

## Rescue Record of Chemical Spill from Overturned Container Truck: Case Study

圖、文：彰化縣消防局 林彥銘

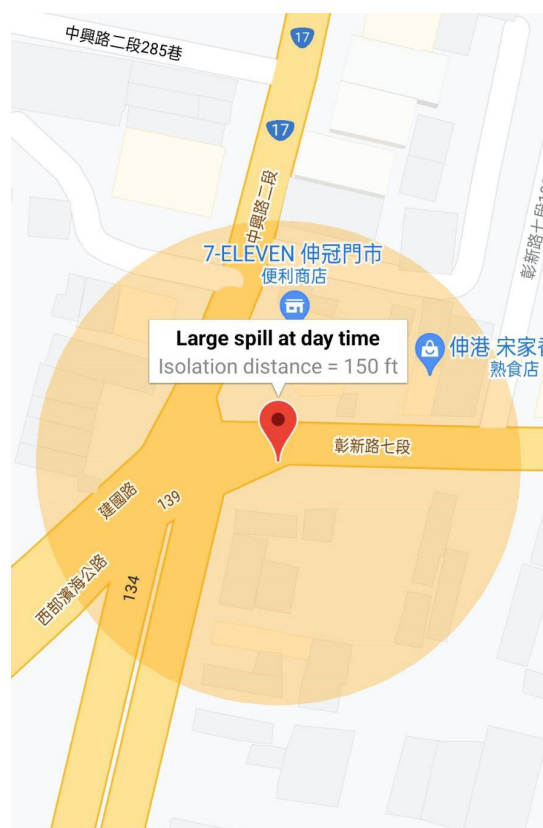
圖 1、ERG 緊急應變指南建議劃設警戒區域

本局第一大隊伸港分隊於 113 年 2 月 6 日 13 時 39 分接獲本局指揮中心派遣伸港鄉中興路二段 316 號 7-11 前貨櫃車翻覆化學品洩漏案件，現場為一輛載有 7 噸硝酸的貨櫃車貨櫃翻覆，無人員受傷。抵達現場後，初期指揮官確認洩漏物質為硝酸後立即參考緊急應變指南 APP 劃設警戒區域（如圖 1），另指揮應變人員架起封鎖線管控人員進出並疏散區域範圍內及下風處住戶。依照洩漏物質（硝酸，聯合國編號 2031）查詢緊急應變指南查詢洩漏處理原則 157，指示消防人員穿著全套 PPE 於封鎖線內架設遙控式砲塔進行灑水作業稀釋硝酸的濃度（如圖 2）；災害應變處理中期，因現場翻覆貨櫃有需吊掛挪移需求，為降低消防人員進入遙控式砲塔

本事故發生位置於主要交通幹道交叉口且周遭緊鄰住宅處所，故首要任務為劃設警戒熱區範圍及通知疏散周遭居民，又因發生時段處於車流量尖峰，如依照緊急應變指南圖層範圍大小劃設，勢必影響交通壅塞，甚至影響救災相關車輛出入動線，故適時參考實際洩漏範圍及評估風向化學物質可能飄散範圍，調整更符合實際現場狀況可行又影響交通較小範圍作熱區劃設，並同時向現場警察明確指示管控馬路線道及交通車輛行駛動線，以利現場後續支援單位到場。

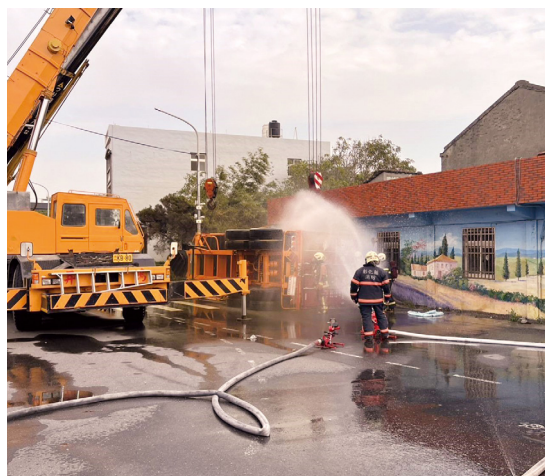
圖 2、消防人員到場時射水

初期救災人員先架設遙控式砲台進行灑水稀釋硝酸濃度，後續支援單位抵達現場且貨櫃吊掛扶正作業，利用救災機器人進行灑水作業，以降低應變人員風險。

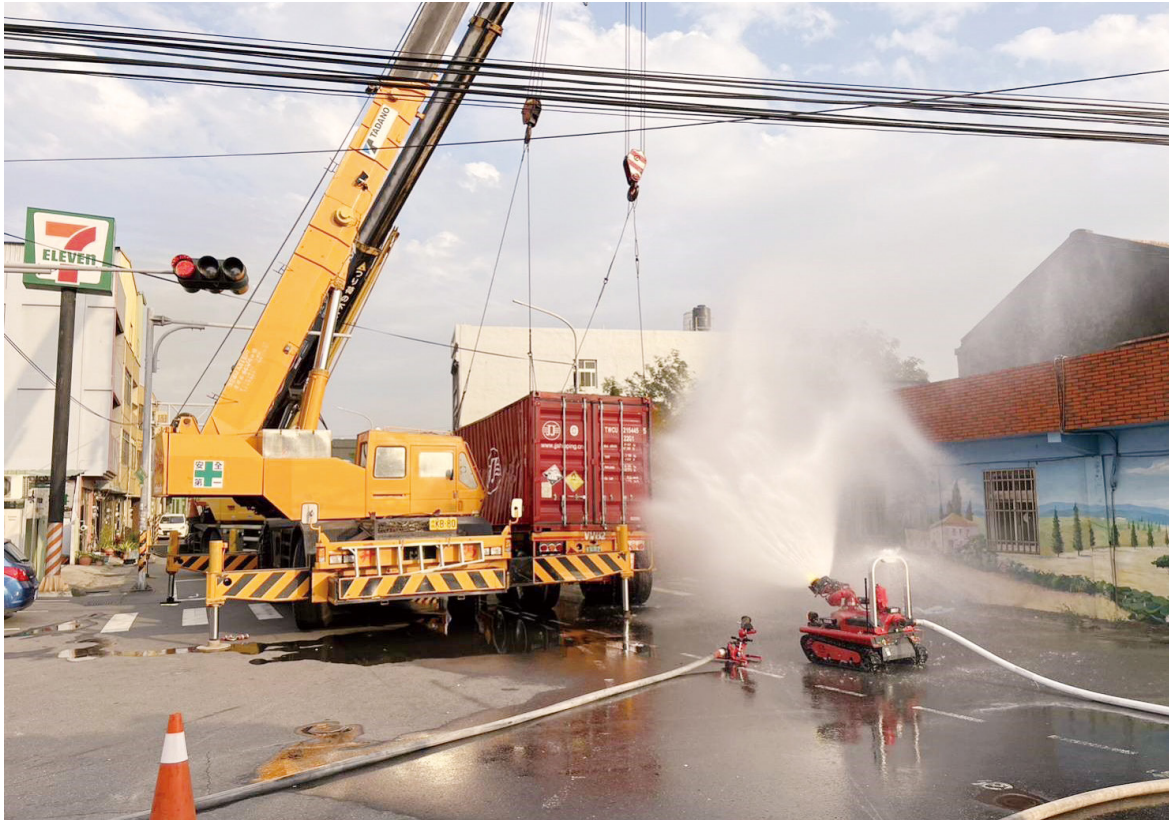
圖 3、救災機器人架設完成

位置而增加接觸硝酸風險，現場改調派救災機器人進行灑水的作業（如圖 3）；最後翻覆貨櫃於 16 時 27 分完成吊掛作業後由運輸業者載運離開，現場地面殘留硝酸液體由業者負責環境除污，任務順利完成。

因貨櫃翻覆事故發生後需要吊掛工程車協助吊掛更換拖板車作業，故現場指揮官派員於吊掛作業過程，在警戒區域外遙控救災機器人持續灑水位置及調整射水角度，並同時監控板車停放位置及化學品洩漏量；待貨櫃更換拖板車離開後，指示業者針對現場殘留化學品務必落實執行除污作業，避免後續造成二次危害。

本案初期派員架設遙控式砲塔灑水稀釋硝酸濃度，如初期指揮中心第一時間得知化災事故並同步派遣救災機器人出動，或許能取代派員進入熱區架設砲塔之風險，且救災機器人比起遙控砲塔移動更加靈活。

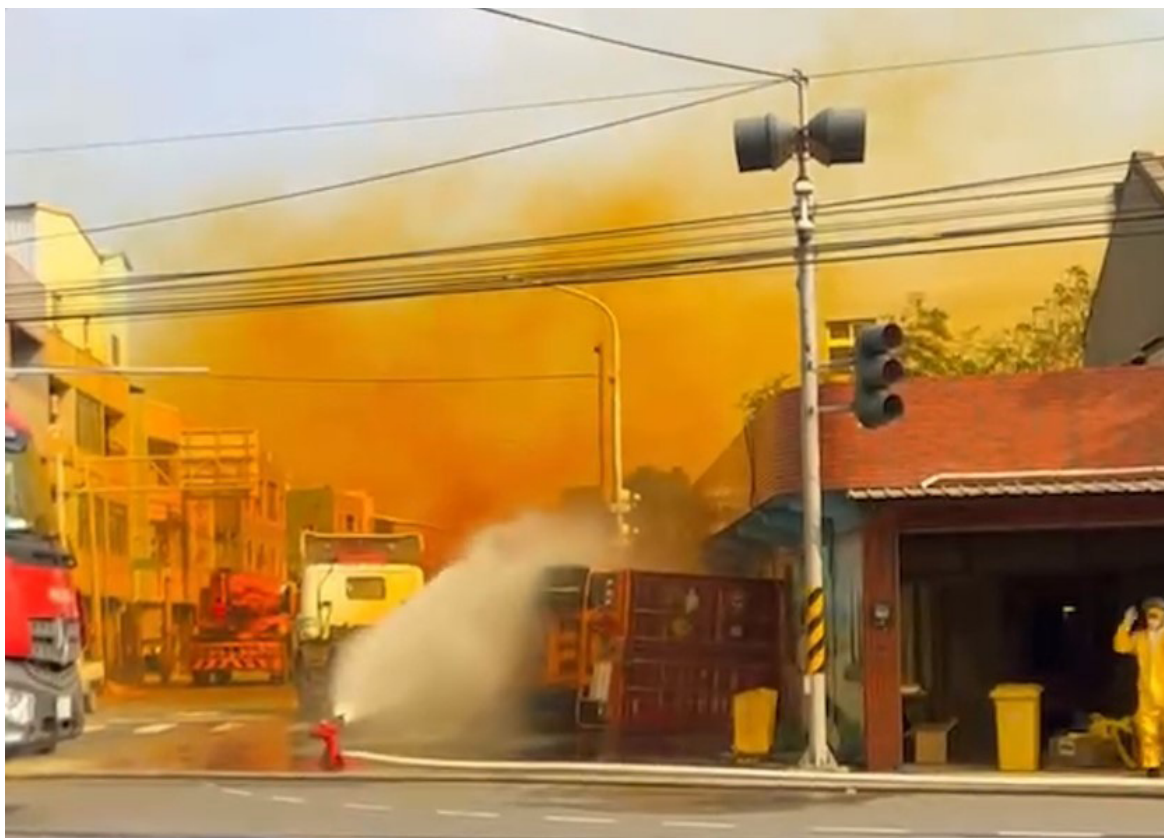
本案件分隊端到達時，現場從翻覆貨櫃邊角及後方貨櫃艙門洩漏硝酸液體並揮發明顯肉眼可見黃褐色氣體（如圖 4），貨櫃車頭未起火且無人員受困，惟因裝載硝酸容器在貨櫃內破損洩漏，第一時間難以辨識判斷洩漏量，現場相關業者亦無偵檢儀器，故初期指揮官依據現場飄散可見黃褐色氣體擴散範圍及查詢緊急應變指南 APP 定位現場提供圖層劃設適當警戒區域範圍，同步請警察協助交通指揮，並派員穿著適當防護裝備疏散區域範圍內及下風處居民。

圖 4、硝酸揮發黃褐色氣體
