# 臺中市北屯區電動巴士大火搶救紀實

Taichung City Beitun District Electric Bus Fire Rescue Documentary

圖、文：臺中市政府消防局 王柏寓

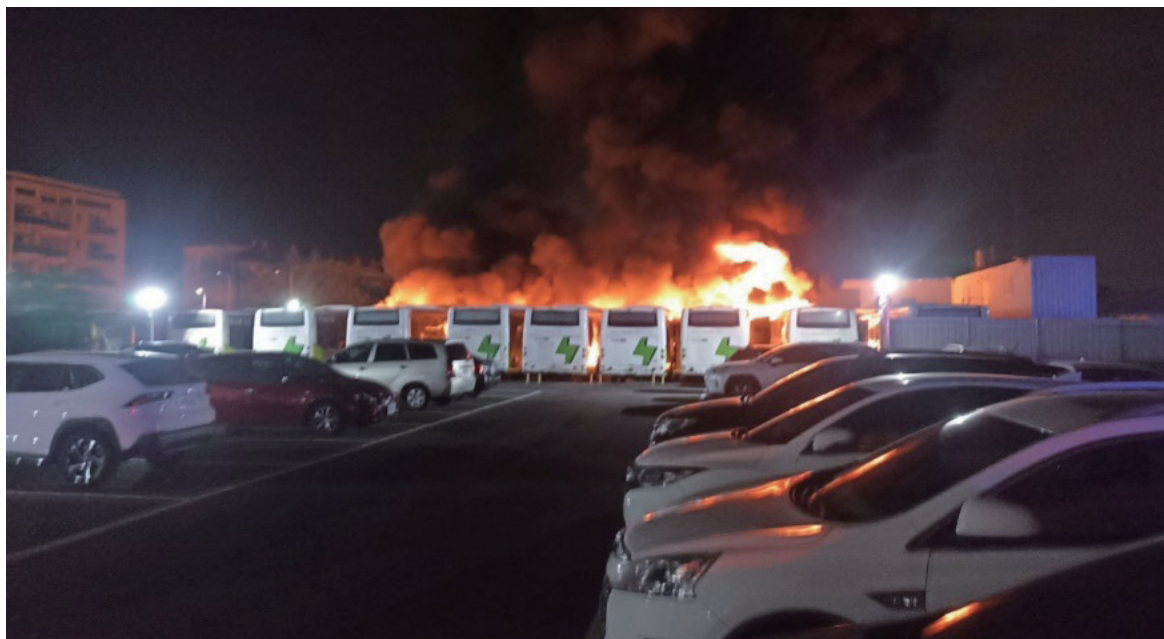
圖 1、電動巴士火警初期第 3 面狀況

113 年 10 月 21 日凌晨 2 時 32 分，臺中市政府消防局救災救護指揮中心獲報北屯區臺中市北屯區景和街一處戶外停車場有電動巴士起火，現場停放車輛眾多且旁鄰住工廠及住宅區，第一梯次派遣東山、北屯及東英分隊共 7 車 14 人前往搶救，2 時 41 分初抵現場尚未接近時即已目視濃煙直竄天際火勢猛烈（圖 1），初估停放兩排超過 20 輛電動巴士，第 1 排至少 8 輛全面燃燒（圖 2），不

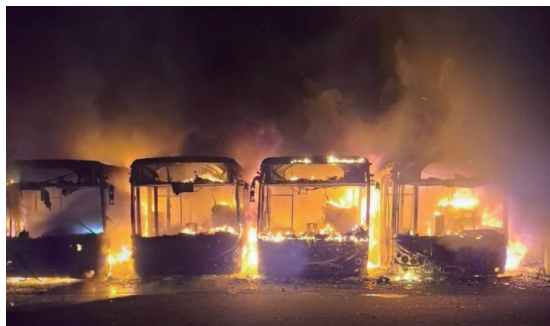
圖 2、電動巴士火警初期第 1 面狀況

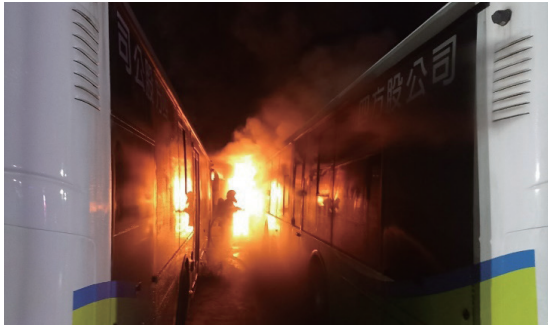
圖 3、東山分隊搶救狀況

初期報案派遣地點為東山路一段 210 巷 29 弄，最初到場之東山及北屯分隊於火場後方接近，朝第 2、3 面佈署水線，由於第 1 排電動巴士已全面燃燒，且後方第 2 排電動巴士停放距離僅 1 米左右極有可能延燒，於是採取周界防護戰術全力阻絕火勢擴大。東山分隊佈署水線穿越停車場，第 1 線進入第 2 排巴士中段位置進行周界防護，第 2 線至第 4 面防護第 2 排巴士前半段，過程中部分巴士車頭內有冒出煙熱情形，利用撬棒擊破車窗後，朝車內射水降溫（圖 3）。北屯分隊由東山路一段 210 巷進入火場左側，利用器材破壞停車場的鐵絲網柵欄，佈署水線接近火場第 2 面，第 1 線防護第 1 面後段巴士，第 2

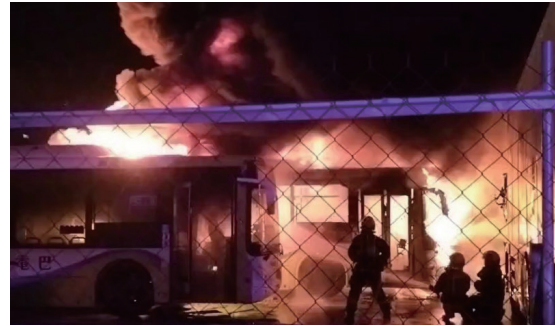
圖 4、北屯分隊搶救狀況

線防護第 1、2 面間前排巴士後段及第 2 排巴士（圖 4）。第 2 梯次支援單位東英分隊負責佔據距離火場第 3 面最近的消防栓，持續供水源予第 2、3 面水線使用，中山分隊佈署水線支援第 3 面阻絕火勢。由於電動巴士緊鄰停放間隔距離狹窄，搶救人員需拖拉水線進入狹窄間隔內，才能有效防護並針對火勢較大位置進行攻擊。第 3 梯次大誠分隊佔據東山路一段 196-6 號前地上式消防栓，供應水源並佈署攻擊水線至第 3 面支援。頭家厝分隊佔據三甲路與軍福十一路口地下式消防栓，跨越二重溪佈署水線中繼供水源，佈署水線攻擊第 1、2 面火勢，並架設砲塔防護第 3 面。第八大隊部於第 1、2 面處設立火場指揮站接管火場任務調度，潭子分隊到場第 3

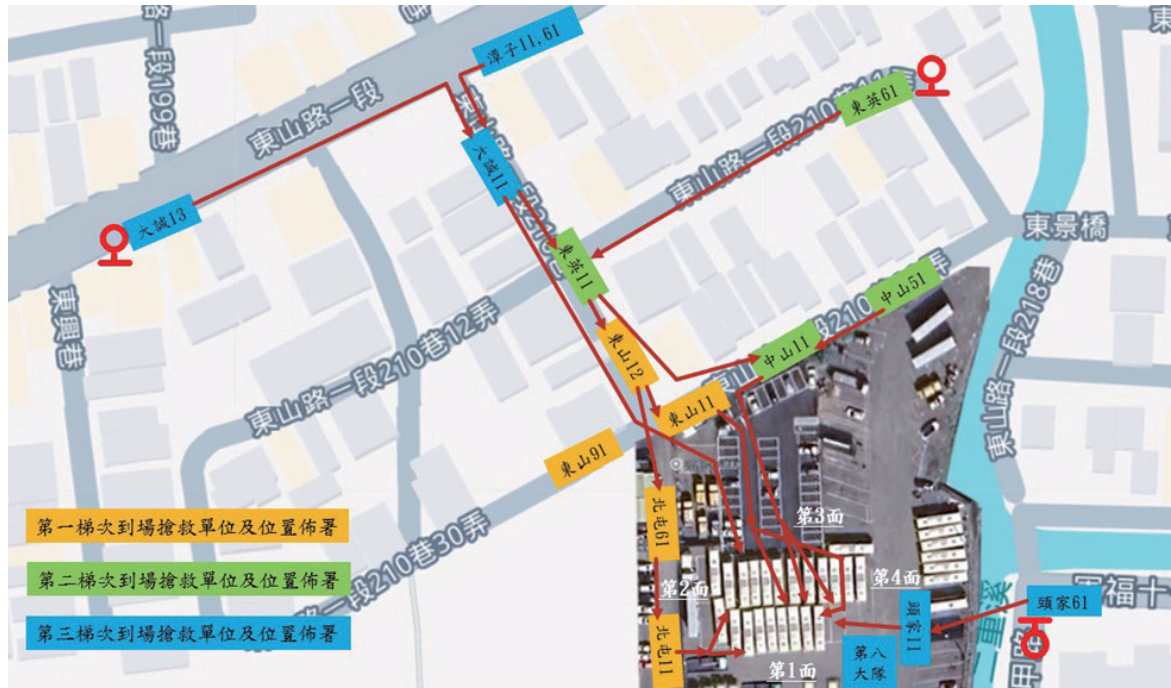
圖 5、電動巴士火警搶救佈署

面待命 RIT 任務，並將全部水量供給阻絕延燒水線使用（圖 5）。

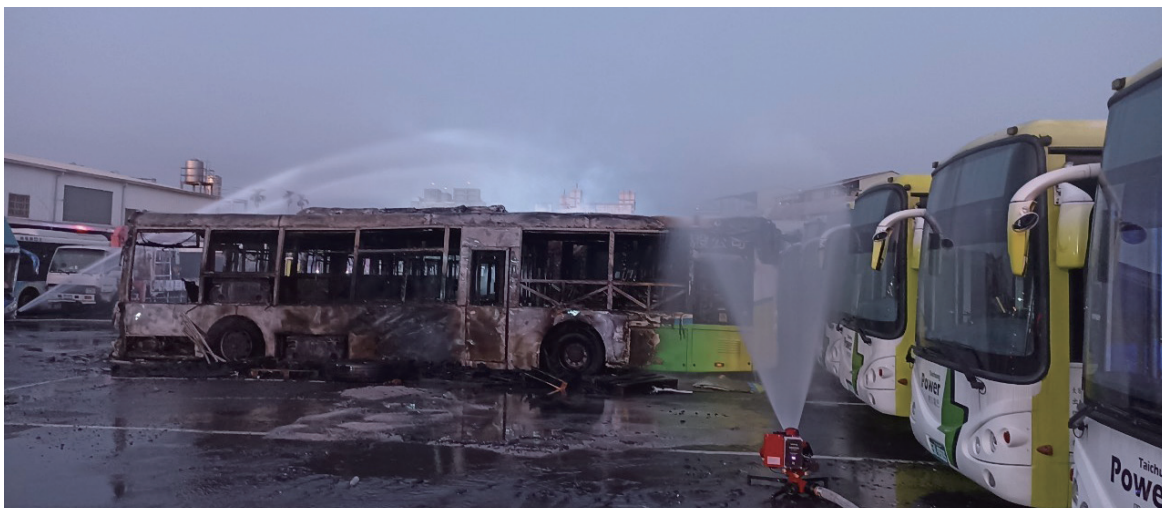
圖 6、電動巴士火警使用砲塔阻絕火勢及降溫

經所有人車支援到齊與水源穩定供給，火勢受到控制成功阻絕延燒，除原先主要燒損 9 輛，後方第 2 排餘 13 輛電動巴士僅受煙熱輻射影響，未再有更多電動巴士起火。歷經 1 個多小時，火勢於 4 時 9 分撲滅，但由於電動巴士內鋰電池仍處高溫狀態，各分隊水線開始進行殘火處理與電池降溫作業（圖 6）。5 時 23 分指揮官評估現場已無明顯火點，遂指揮現場人車重新進行佈署殘火處理，留下東山分隊接替頭家厝分隊水線及砲塔，北屯分隊原地執行任務，第八大隊持續管控現場，其餘支援單位收拾裝備返隊。7 時 7 分殘火處

- 一、第 3 面水源車距離較遠，中繼車應規劃適當停放距離位置，以發揮水源供應最大化之功效。
- 二、頭家厝分隊克服困難利用繩索跨越二重溪佈署水源，值得效法學習。
- 三、由於電動巴士體積龐大，加上電池配置於車身兩側，一般電動車滅火器材（如防火毯、底盤滅火設備等）未必適用於電動巴士，但本局各分隊可使用移動式遙控砲塔等器材，該器材射水直線距離可達到數十

公尺以上，並可遠端直線或水霧轉換，使用在電動巴士火災可採遠距離水霧射水，節省水量同時保障消防人員搶救安全。

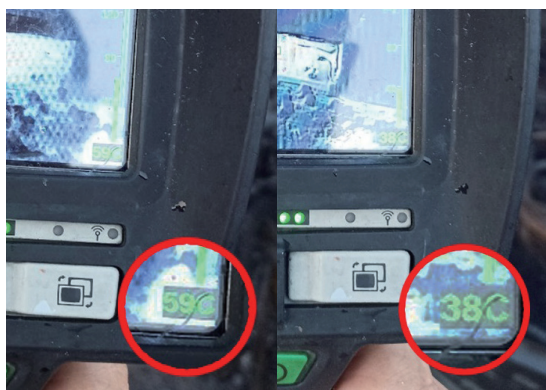
圖 7、TIC 監測鋰電池降溫前後溫度差異

理完成，但由於車輛內鋰電池溫度仍高需持續撤水降溫，由東山分隊人員進行輪替，持續作業至傍晚，並使用 TIC 確認電池已降溫至接近常溫且超過 1 小時無再升溫（圖 7），於 18 時 12 分東山分隊收拾裝備返隊。

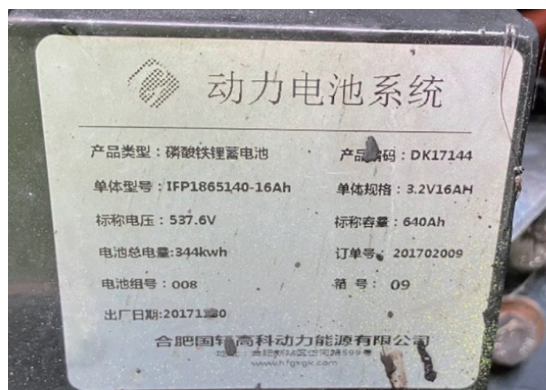
圖 8、電動巴士電池種類

本案電動巴士依據原廠（唐榮）手冊每車配置 8 個電池模組，分別位在車身左側 2 組、車身右側 2 組、車尾左側 2 組、車尾右側 2 組。目前臺灣電動大客車大多採用磷酸鐵鋰電池作為動力系統，與一般電動車所採用鋰三元電池相比，磷酸鐵鋰電池中的分子鍵穩固難以分解且能量密度較低。在高溫或過充時不會像鋰三元電池出現結構崩塌發熱或是形成強氧化性物質，因此擁有較好的安

全性，但起火後仍會發生爆炸、出現氣體噴出等狀況。該批電動巴士係約於 112 年 10 月停放，至今已餘 1 年，推測可能因電池蓄電量降低，減緩起火時之反應。目前曾發生過的電動巴士火警，多是車輛使用中或是在充電狀態，此次久未行駛及充電之電動巴士自行起火，出乎運輸業及消防業界認知之外，也引起對於電動車輛停放安全諸多討論。

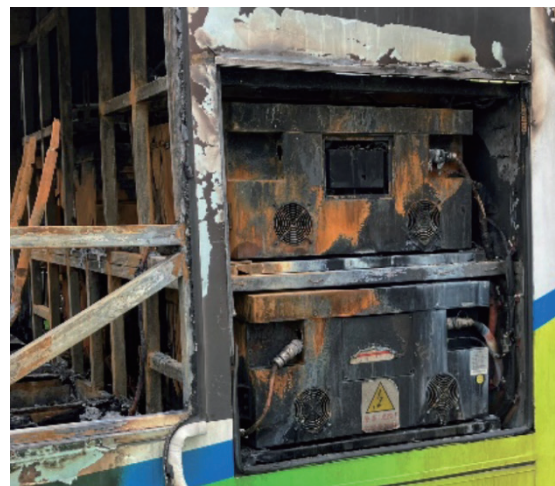
圖 9、電動巴士車尾電池配置

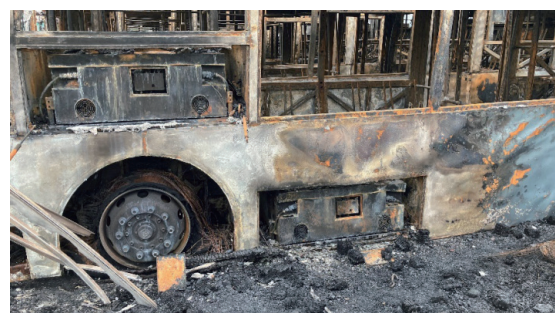
圖 10、電動巴士車身電池配置
